# RECUPERACIÓN DEL HOTEL AVELINO

COMO INTERVENIR EN LA RUINA DEL HOTEL AVELINO

EN MONDARIZ-BALNEARIO (GALICIA)

VOLUMEN I – PIEZAS ESCRITAS

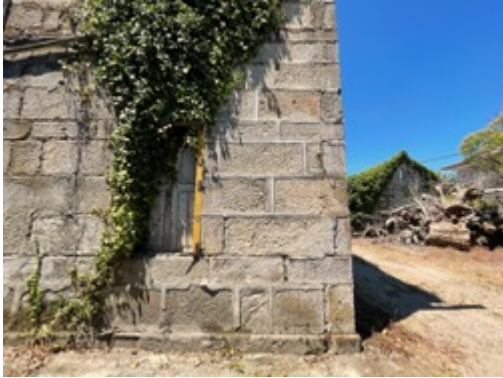
<b>PATOLOGÍA 6:</b>	JUNTAS DETERIORADAS
<b>TIPO:</b>	MECÁNICA Y FÍSICA
<b>LOCALIZACIÓN:</b>	TODAS LAS FACHADAS EXTERIORES DEL CONJUNTO

*Ilustración 114. Fachada este de la zona de galería del hotel (2022). Fuente: Sheila Villar Gonzalez.*

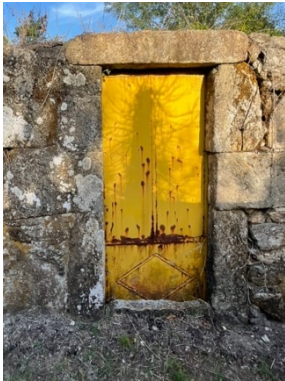
<b>PATOLOGÍA 1:</b>	CORROSIÓN
<b>TIPO:</b>	QUIMICA
<b>LOCALIZACIÓN:</b>	TODAS LAS ESTRUCTURAS DE HIERRO, LAS PIEZAS DE LAS V Y PUERTA

Ilustración 136. Puerta exterior (2022). Fuente: Sheila Villar Gonzalez.

La corrosión es una característica química de los metales que aparece con la interacción del medio y el propio metal. El metal no actúa igual cuando hay humedad, es por esto por lo que, en los refuerzos estructurales del Hotel Avelino, aparece esta patología.

Este metal no estaba preparado para esos niveles de humedad, pero con la pérdida de la cubierta, la protección al agua desaparece (Broto, 2006). Lo mismo ocurre con la corrosión presente en las piezas metálicas de las carpinterías y puertas.

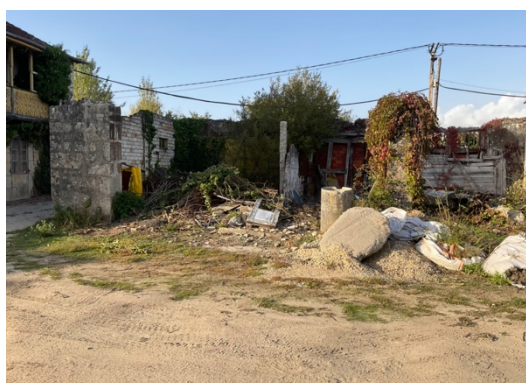
Ilustración 157. Estado de ruina en el que se encuentran en la actualidad las cocheras (2022). Fuente: Sheila Villar Gonzalez.

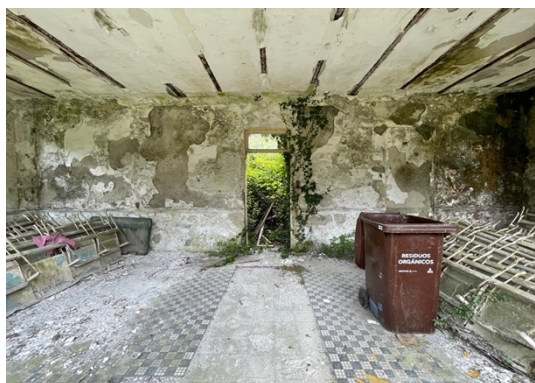
También se proponen las demoliciones de las ampliaciones realizadas a lo largo de los años sobre el volumen hotelero. La ampliación Norte del volumen Este, en donde se ubicaba la antigua sala de juegos, se encuentra en un estado de deterioro, las paredes están llenas de colonización biológica y los techos de carbonatación. Además, de las aberturas no se conservan ni las carpinterías metálicas. El estado de las paredes exteriores pone en peligro su duración en el tiempo, en las paredes que forman los perímetros exteriores se localizan varias grietas de gran tamaño, tanto en el interior como en el exterior y también aparecen huecos por la pérdida de material en las propias paredes. En la terraza superior, que pertenece al primer piso, la barandilla fue realizada en cemento y no se encuentra en su totalidad, dejando a la vista los refuerzos de acero que lleva en su interior.

Ilustración 158. Fotografía del estado actual interior de la ampliación, tomada desde la puerta de entrada (2022). Fuente: Sheila Villar Gonzalez.

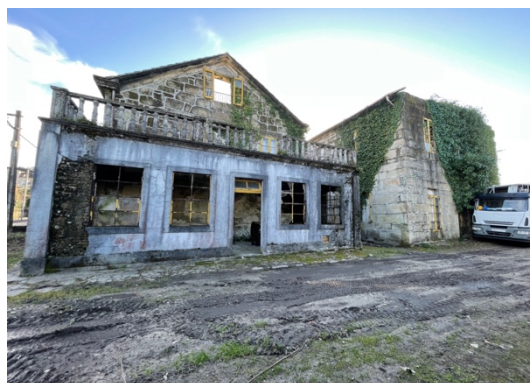
Ilustración 159. Fotografía que muestra el estado actual exterior de la ampliación de la fachada norte (2022). Fuente: Sheila Villar Gonzalez.

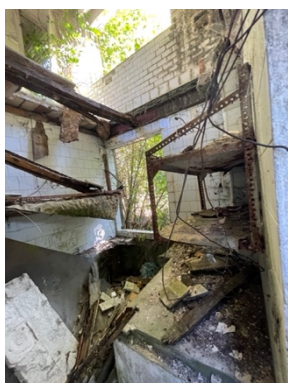
La ampliación Sur del alzado Este se encuentra en un estado similar. Todos los suelos de los pisos superiores se encuentran derrumbados (Ilustración 160. Fotografía interior de la ampliación sur (2022). Fuente: Sheila Villar Gonzalez.) y en las paredes exteriores también existen falta de materialidad, grietas y muchas humedades (Ilustración 161. Fotografía del estado exterior de la ampliación (2023). Fuente: Sheila Villar Gonzalez.). En cuanto a las aberturas, el lenguaje que optaron no respeta el lenguaje del resto del volumen, ni de la anterior ampliación, en este caso, se trata de ventanas con un lenguaje más contemporáneo, en donde las aberturas son formadas por dos hojas de vidrio con aberturas correderas y carpinterías de aluminio, tampoco es utilizado el método de las contraventanas para parar la incidencia solar, en este caso, existen persianas.

*Ilustración 160. Fotografía interior de la ampliación sur (2022). Fuente: Sheila Villar Gonzalez.*
