## Tese de Mestrado Integrado em Arquitetura e Urbanismo

La transformación arquitectónica:  
Reutilización del patrimonio edificado de la ciudad de  
Pontevedra

Jesús Rodríguez Núñez | 43996

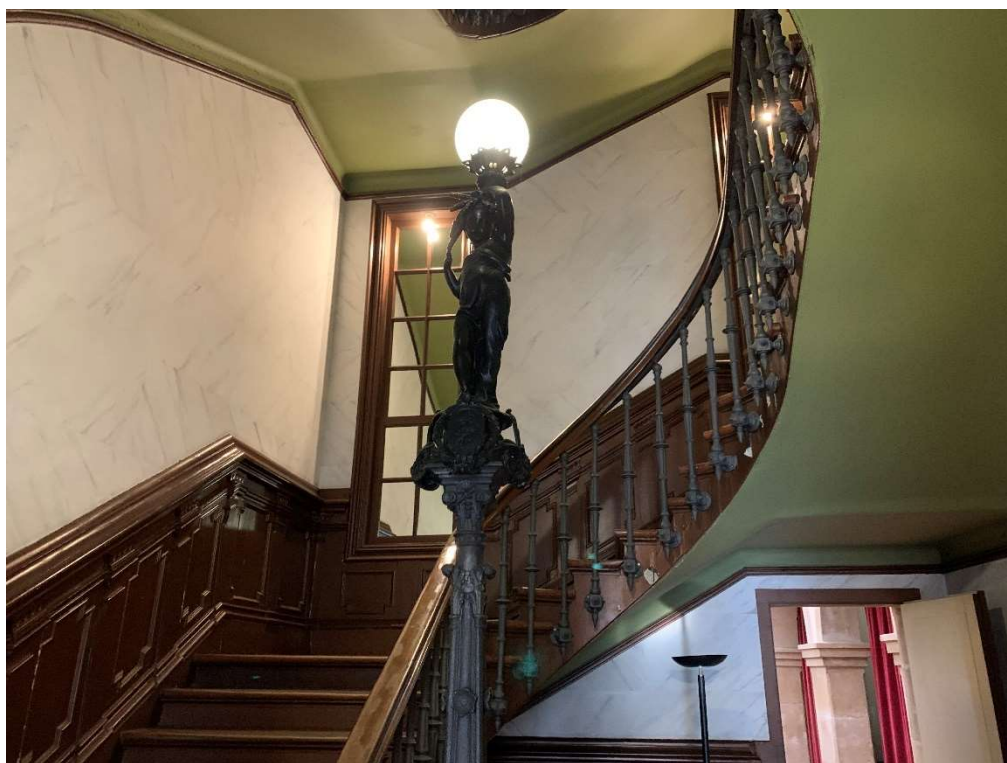
- Consolidación: Según se refleja en el proyecto existen elementos destinados a su consolidación con la finalidad de poder reforzar éstos de tal forma que se garantizase la estabilidad de sus partes constituyentes. El caso concreto de la escalera monumental que da servicio como elemento de comunicación vertical. Según se cita en el proyecto es intención de éste el refuerzo interior de las zancas de la escalera que permanece durante la obra debido al buen estado de conservación que presenta.

Figura 53. Escalera monumental original.

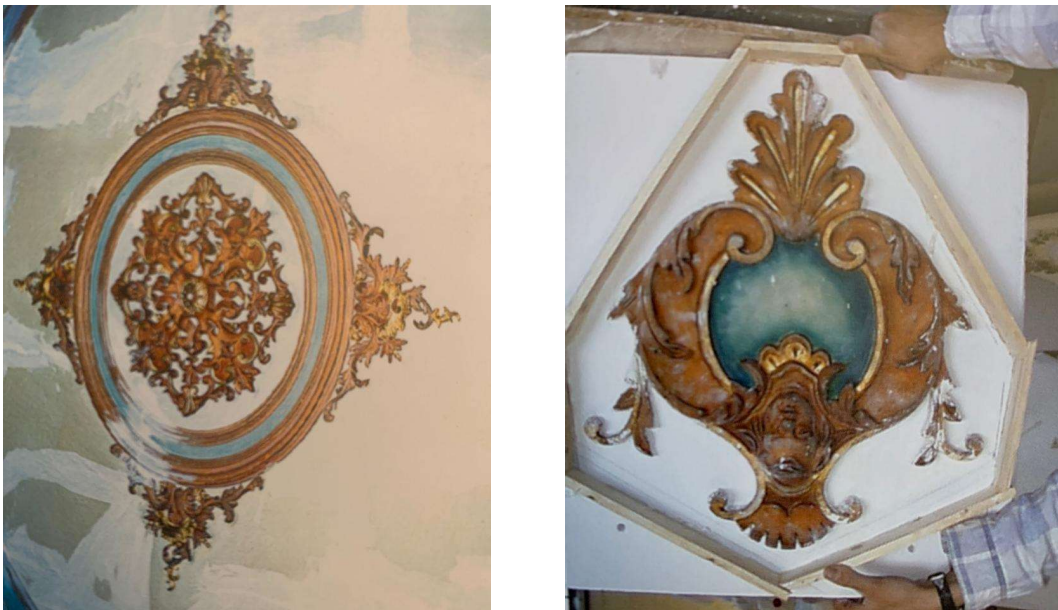
ornamentaciones de los techos de las estancias correspondientes al “salón Pequeño” o de “Tertulias” en las que se presentaban diferentes ornamentaciones en los techos de madera y escayola alguno de los cuales se había perdido por lo que se procedió a su recuperación mediante la formación de moldes para el copiado de éstos. Por otro lado, en el techo de la antigua zona de oficinas, existían molduras cuadrangulares rematas mediante relieves tallados y huecos representando motivos florales en cuyo centro existían rosetones tallados de los que sólo se conservaba una unidad. A partir de estas muestras también se crearon unos moldes para poder “copiar” esos rosetones y devolverlos a su posición original.

Figura 54-55 Moldura en proceso de restauración / Molde para copia de moldura.

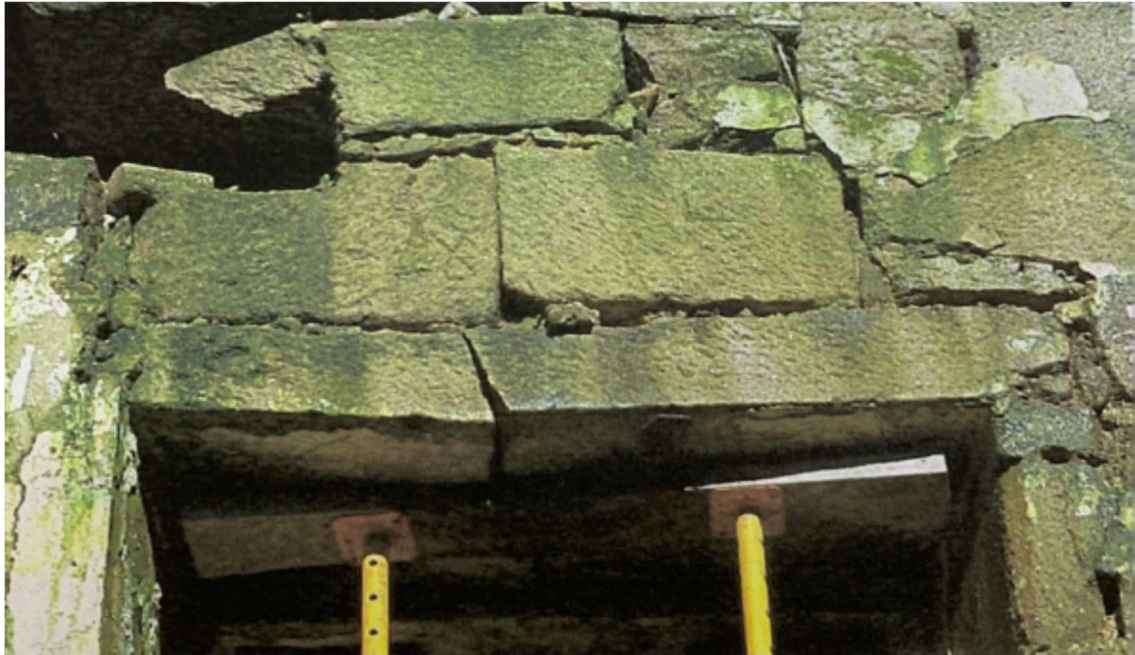
Figura 76. Dintel quebrado de vano de fachada.

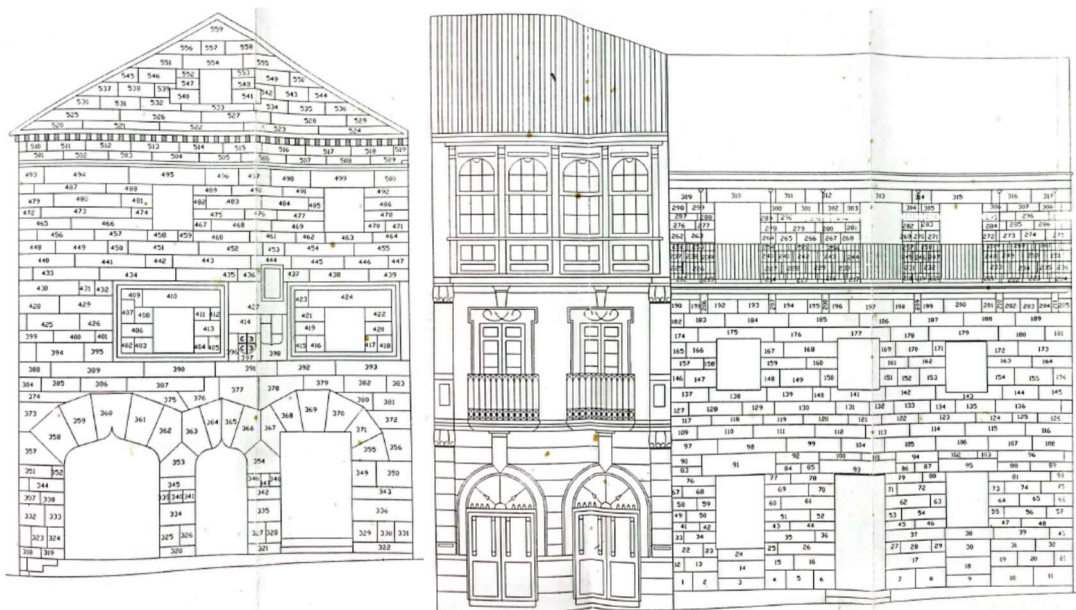
Figura 78. Despiece de fachadas.

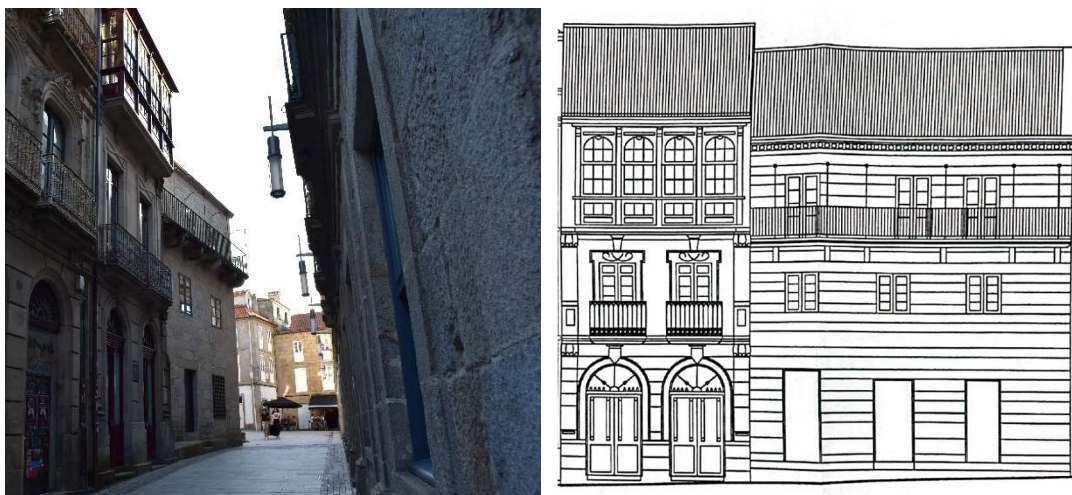
Figura 81-82. Fotografía fachadas rúa Don Filiberto / Alzados rúa Don Filiberto.

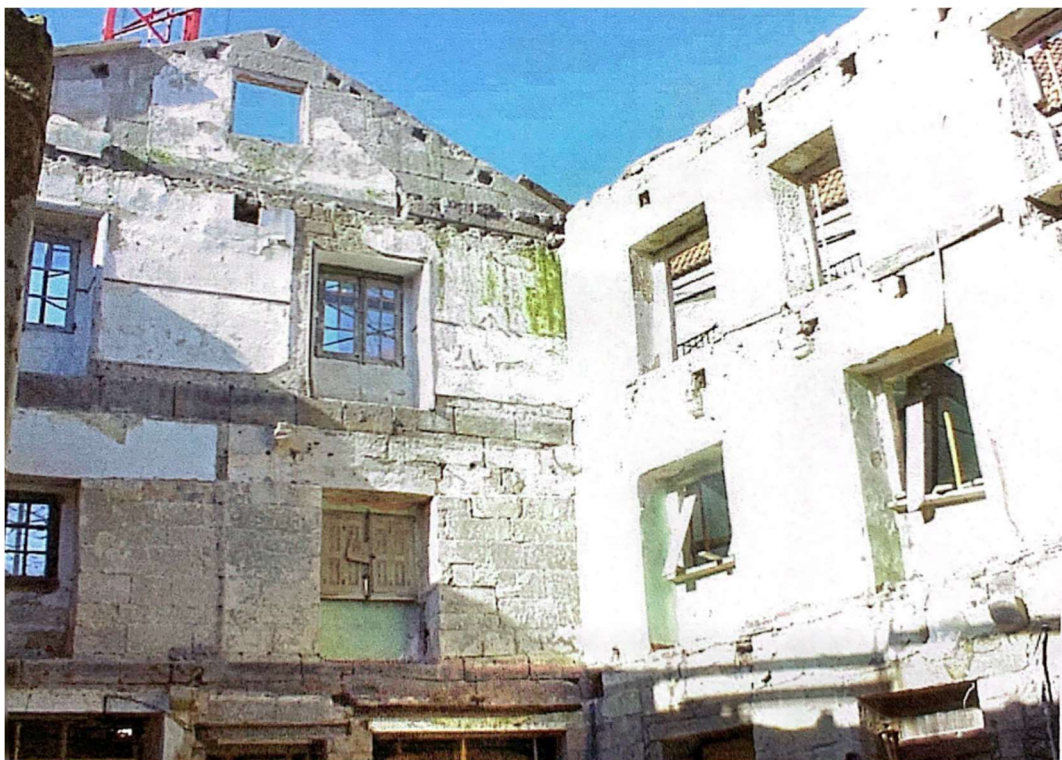
Figura 83. Vaciado interior del inmueble.

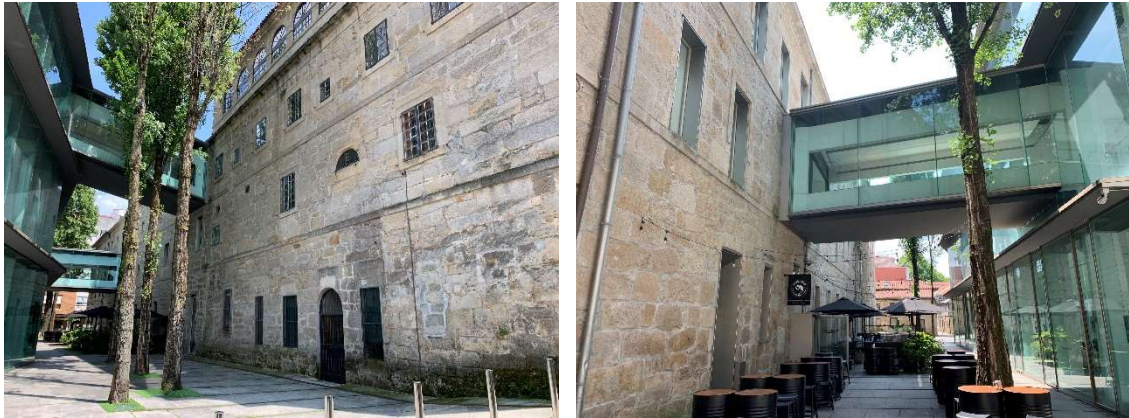
Figura 108-109. Fotografías pasarelas de comunicación entre ambos inmuebles.

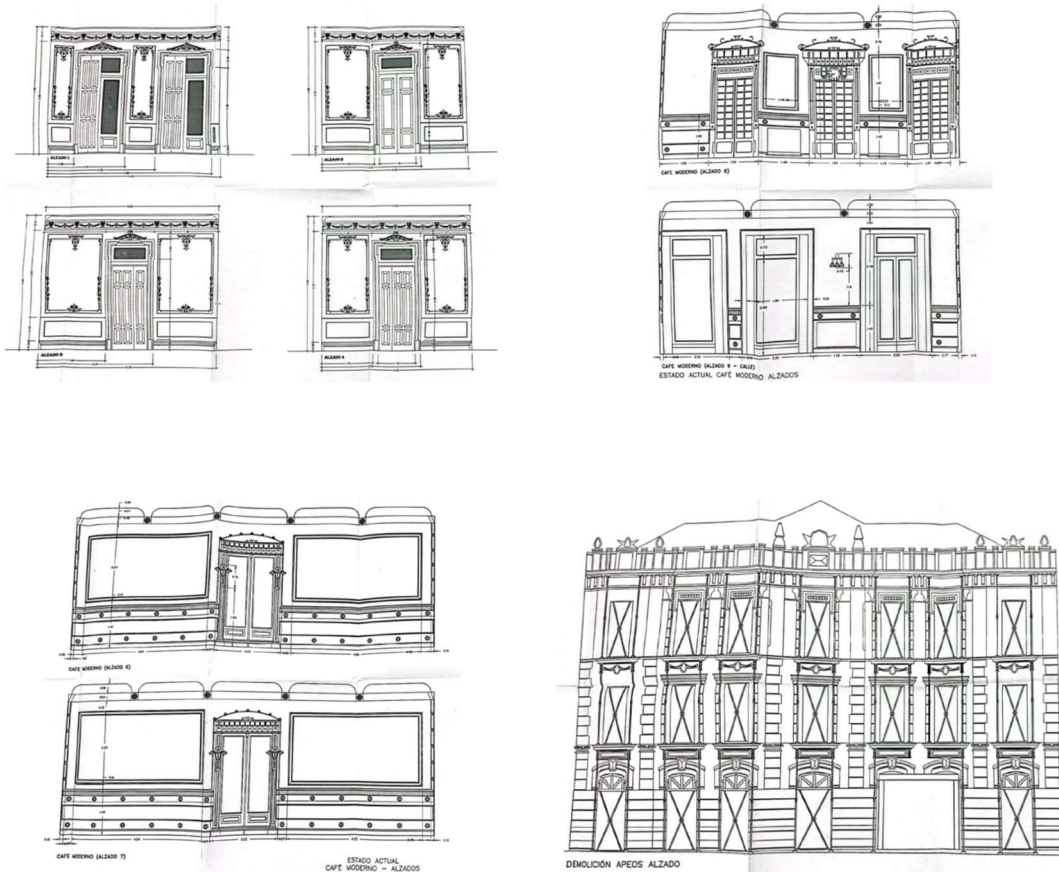
Figuras 131-132-133-134. Planos 17-18-s/n-31 del estado actual alzados del local Café Moderno. Alzados con apeos para demolición.

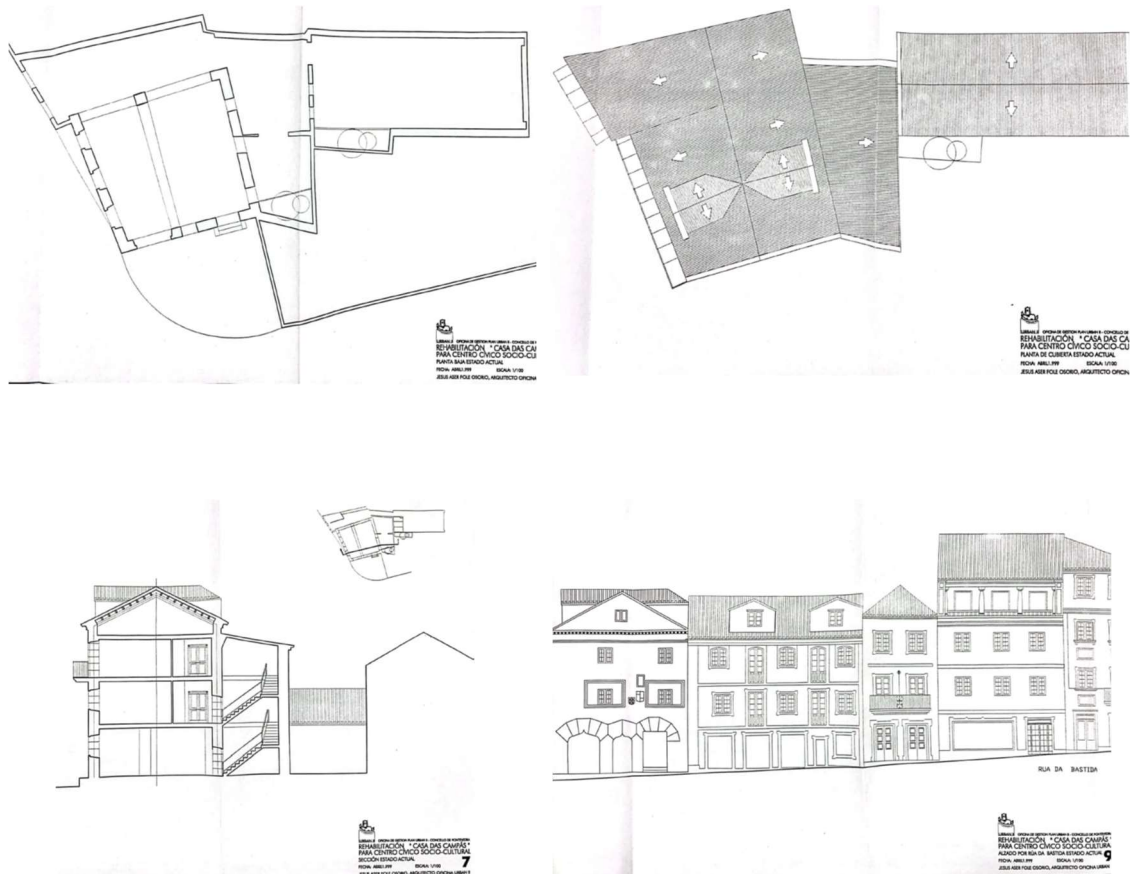
Figuras 151-152-153-154. Planos 2-6-7-9 del estado original del inmueble.
