VALORIZAÇÃO, RENTABILIZAÇÃO E DIFUSÃO COMO CULMINAR DO PROCESSO DE GESTÃO DO PATRIMÓNIO ARQUEOLÓGICO O CASO DO POVOADO FORTIFICADO DE COSSOURADO (PAREDES DE COURA)

Resumo: Apresentam-se, sumariamente, os resultados obtidos através do Projecto de Musealização e Divulgação do Povoado Fortificado de Cossourado que beneficiou uma estação arqueológica de importância relevante no contexto da “Cultura Castreja” do Alto Minho. Com esta iniciativa, realizou-se uma vasta série de acções, nomeadamente: conservação e restauro das estruturas de habitação, serviços e defesa; reconstituição de uma unidade doméstica; beneficiação dos caminhos de acesso; sinalização e legendagem interna e externa; restauro dos materiais provenientes da escavação arqueológica; elaboração de material de divulgação. Nessa perspectiva refere-se, ainda, a criação do Núcleo de Arqueologia do Museu Regional de Paredes de Coura e uma experiência de “História ao Vivo” realizada no Povoado Fortificado de Cossourado, no ano lectivo de 1999/2000, por alunos da Escola E.B. 2,3/S de Paredes de Coura, no âmbito do projecto da Área-Escola, em que se procurou, desta forma, converter a estação arqueológica num pólo de dinamização p

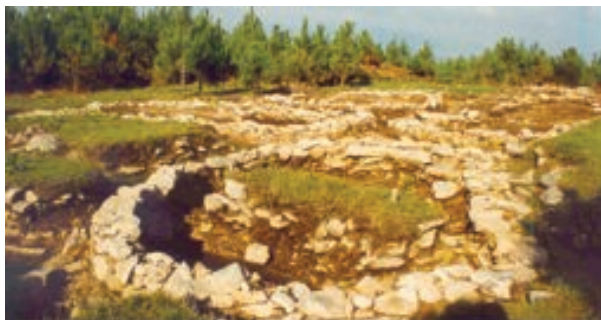
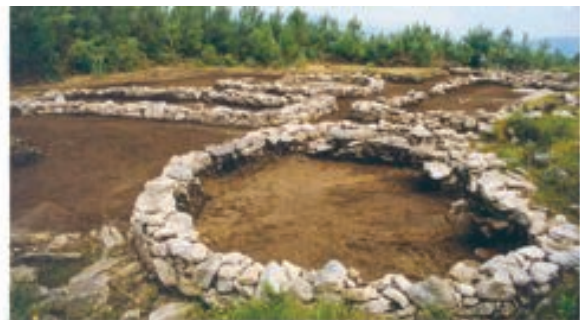
Figura 1. Vista parcial do sector A no final da escavação arqueológica e após a escavação de áreas sem estruturas, a desmontagem dos testemunhos de cortes estratigráficos e o nivelamento do solo.

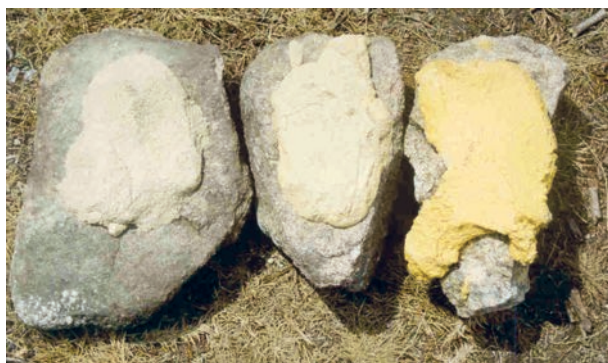
Figura 2.

gamassa fabricadas na própria estação arqueológica e posteriormente —passados 28 dias— partidas em laboratório (Figura 2). A resistência mecânica teria de ser suficientemente elevada para sustentar os processos de capilaridade ascendente. Uma vez escolhida, a argamassa, no momento prévio à sua secagem definitiva, seria tratada com um hidrofugante incolor.

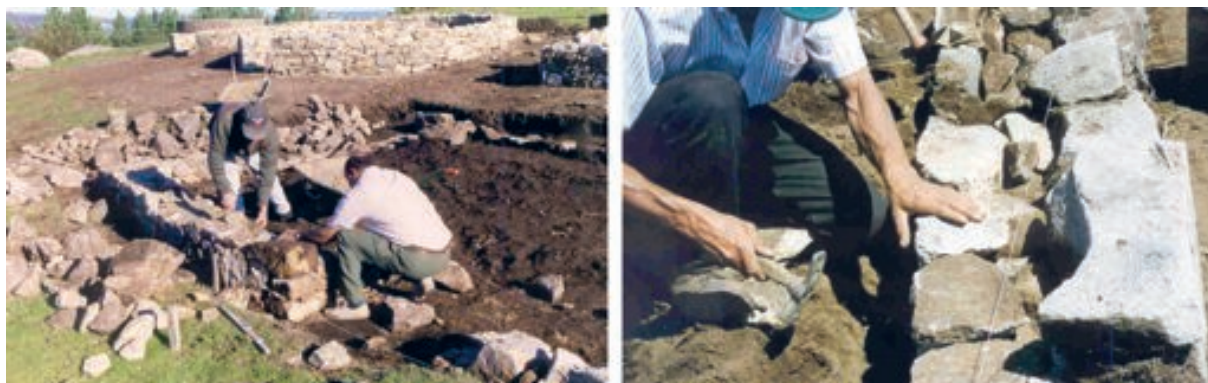
No sentido de respeitar as evidências arqueológicas, a correcção do alinhamento e dos prumos dos paramentos foi executada com o auxílio do desenho planimétrico elaborado aquando das escavações arqueológicas.

Assim, as pedras originais deslocadas foram encaixadas no seu devido lugar e, com auxílio de outras provenientes das estruturas derrubadas (camada de

Figura 3. Alinhamento e verticalização dos muros das estruturas.

derrube), alinharam-se e verticalizaram-se as paredes. Em alguns casos, de forma a conferir maior solidez estrutural, preencheram-se os interstícios das pedras e reforçou-se a base de sustentação dos muros.

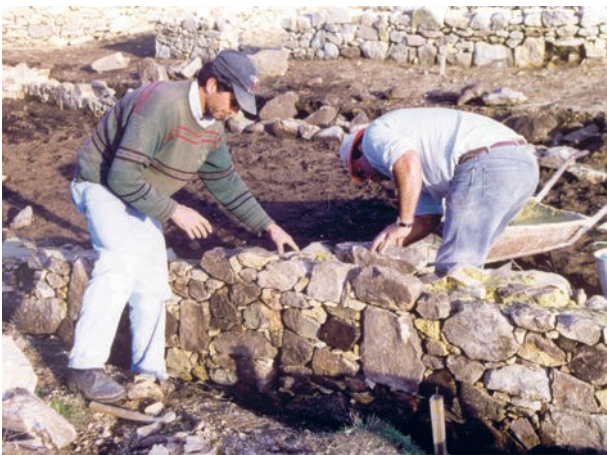
Nos casos em que não houve necessidade de se proceder à alteração do prumo e do alinhamento das estruturas, efectuou-se, apenas, uma limpeza mecâni-

Figura 4. Consolidação dos muros.

ca da superfície e dos paramentos, com utilização de vassouras, colherins e água, tendo-se retirado raízes, terras infiltradas e desagregações de pedras. A ocasião foi aproveitada para realizar pequenas correcções nas superfícies, juntar pedras fracturadas e, em alguns casos, aplicar argamassa, envolvendo e calçando as pedras intervencionadas.

A argamassa aplicada é constituída por 3/4 de areia de rio (de granulometria fina/média, de cor amarelada clara), misturada com terra peneirada, e 1/4 de ligante, constituído por 75% de cal hidráulica, 15% de cimento (para possibilitar uma presa mais rápida) e 10% de aditivo sintético (pó redispersível RI 551 Z). Este aditivo é utilizado para promover a adesão, ter uma acção hidrofugante e reduzir a rigidez da massa após a secagem.

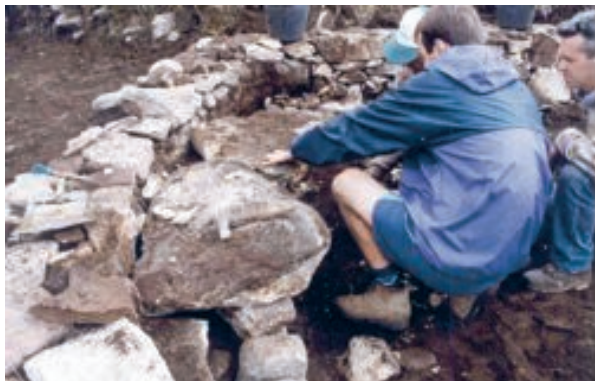
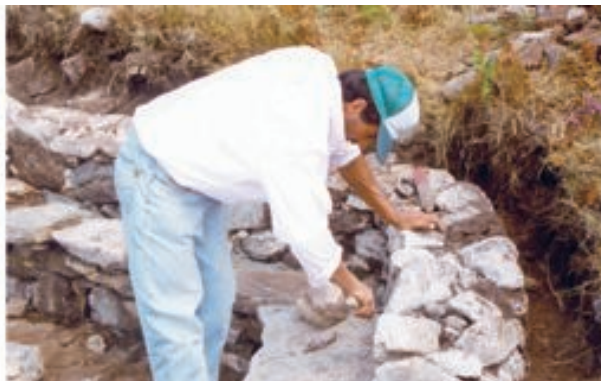
O banco adossado à parede da cabana 1 teve igualmente de ser intervencionado, como a seguir descrevemos (Figura 5).

Nos locais onde existiam lajes *in situ*, bem como o respectivo muro de sustentação, procedeu-se, apenas, a um ligeiro alinhamento e consolidação da estrutura. No restante, teve que se efectuar a sua reconstituição. Para esse efeito, foi criado, em determinados pontos, um suporte com pedras de derrube —paramento organizado com pedras originais de igual porte, embora valorizando a função de sustentação. Nos locais onde

Figura 5. Consolidação do banco adossado à parede da cabana 1.

Para a sua consolidação e reconstituição aplicou-se uma argamassa constituída por 75% de areia e terra, de variada granulometria, e 25% de cimento. Esta argamassa, valorizada com a utilização de maior percentagem de cimento, encontra justificação na necessidade de utilizar um ligante com uma presa rápida que sustente uma enorme carga, como são as lajes do banco.

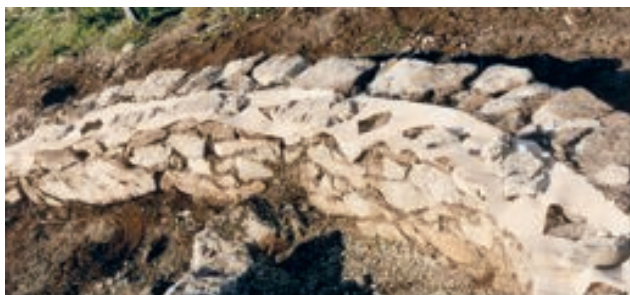
Figura 6. Fase final de tratamento da consolidação do banco adossado à parede da cabana 1.

Antes da sua aplicação, a tela separadora foi furada com cortes de tesoura e, depois, presa com argamassa. Posteriormente foi aparada com tesoura e queimada (Figura 6).

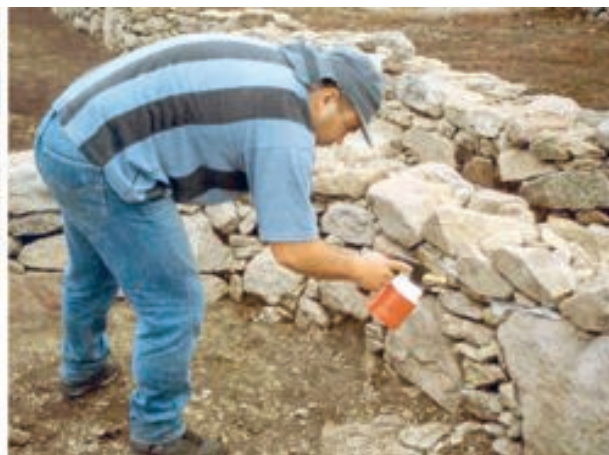
não existiam, as lajes, depois de criteriosamente seleccionadas, foram colocadas de acordo com o modelo.

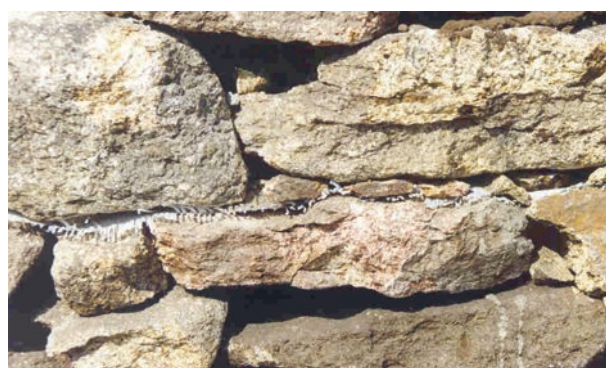
Figura 7. Perspectiva final da tela de separação.

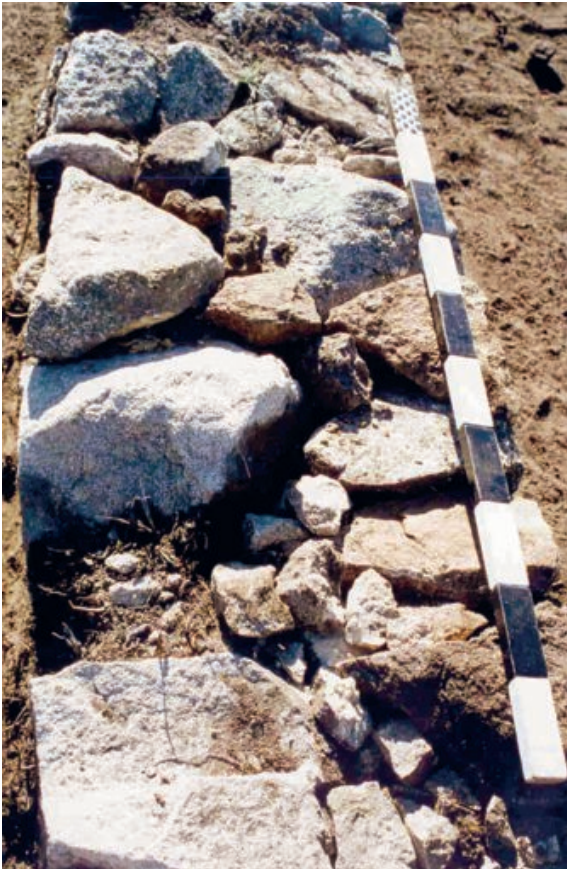
A reconstituição, propriamente dita, seguiu o tipo de paramento preexistente, tendo sido utilizada a pedra proveniente da camada de derrube. O perfil dos muros, no final, foi deixado o mais irregular

possível, tendo-se o cuidado de não ficar argamassa visível (Figura 8).

Figura 8. Aspecto final dos muros.

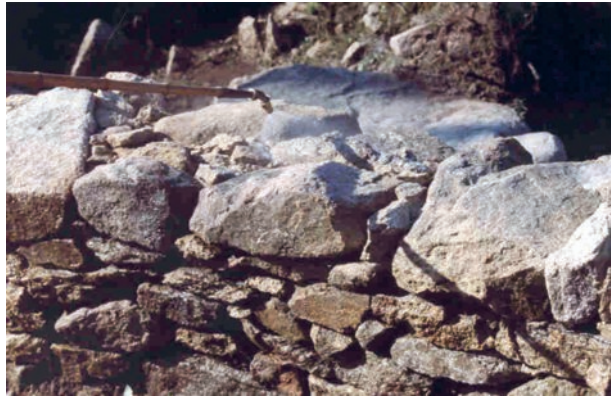
Uma vez disposta, no momento prévio à sua secagem definitiva a argamassa foi tratada com um hidrofugante incolor e um biocida (Figura 9).

Figura 9. Aplicação de hidrofugante e biocida.

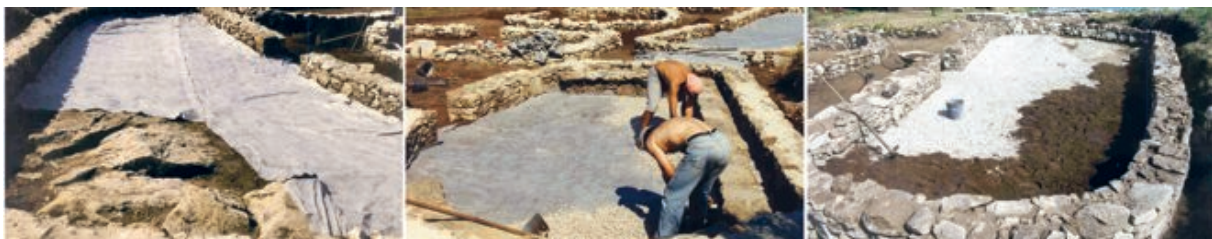
A solução para neutralizar os efeitos derivados destes processos encontrou-se na construção de um sistema de drenagem eficaz, desenhado de forma a que expulse a água no mínimo tempo possível, responda a um carácter reversível, não altere a informação sobre a natureza das superfícies internas das estruturas de habitat e não seja visível. Desta forma, aproveitaram-se ao máximo os factores topográficos e geomorfológicos.

A primeira unidade de intervenção a ter em conta no sistema de drenagem consistiu em desviar os distintos fluxos provenientes da elevação imediata aos Sectores A, C e E (o torreão), intervenção que foi levada a cabo com base no máximo aproveitamento dos factores topográficos e na construção de obstáculos com materiais de ladeira de aparente disposição aleatória, com a finalidade de não gerar alterações visuais; isto é, um sistema de barreiras que desviasse a escorrência proveniente desta zona e não fosse perceptível à vista. Pretende-se que as estruturas só tenham que desaguar o volume correspondente à precipitação directa.

Figura 10. Processo de construção do sistema de drenagem.

Dada a especificidade de cada estrutura, houve a conjugação de vários métodos tais como: o aproveitamento da pendente natural; a escavação dos sedimentos até à rocha-base; a criação de um declive artificial com terras arqueológicas. Este processo foi feito pelo nivelamento do terreno, com a inclinação natural do mesmo, ao que se sobrepôs uma manta geotextil, uma camada de gravilha com 10 cm de espessura e, por fim, terras arqueológicas, também com 10 cm de espessura (Figura 10).

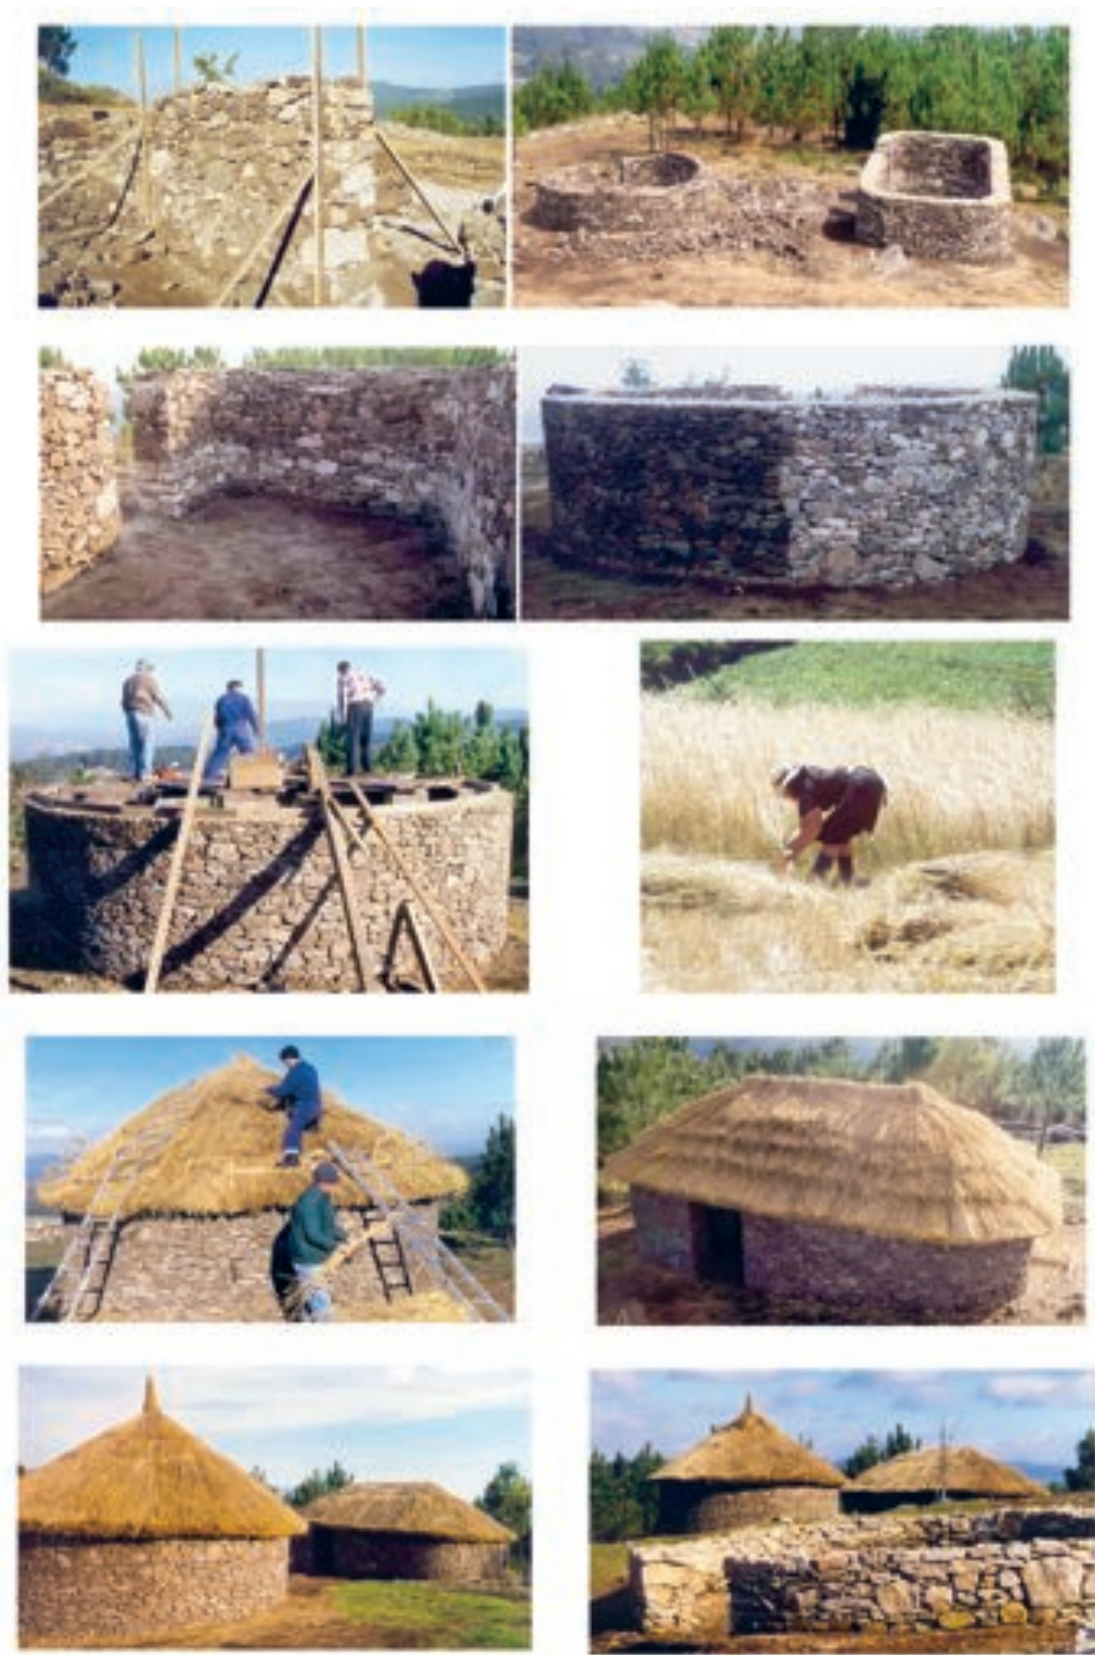
Figura 11. Trabalhos de reconstituição das estruturas habitacionais.

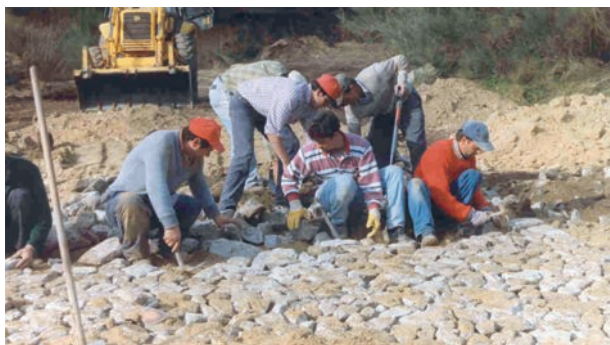
Figura 12. Trabalhos de beneficiação do caminho de acesso.

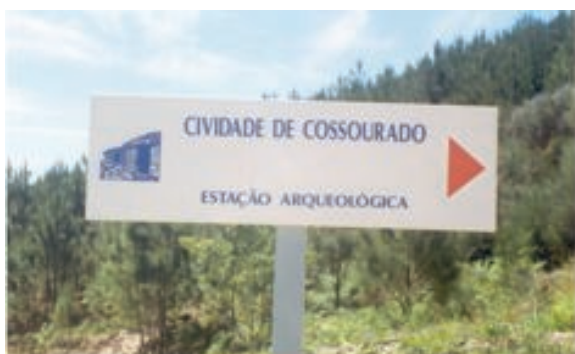
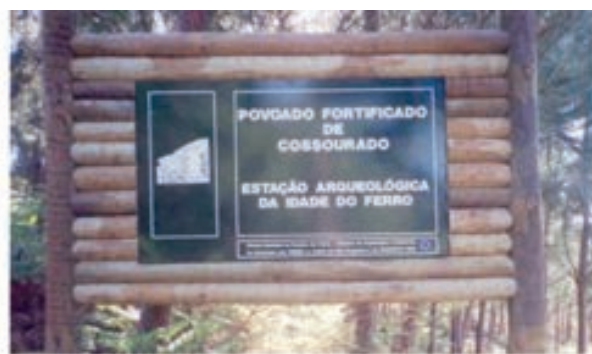
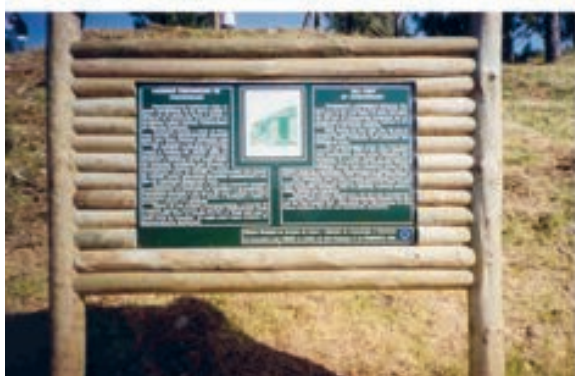
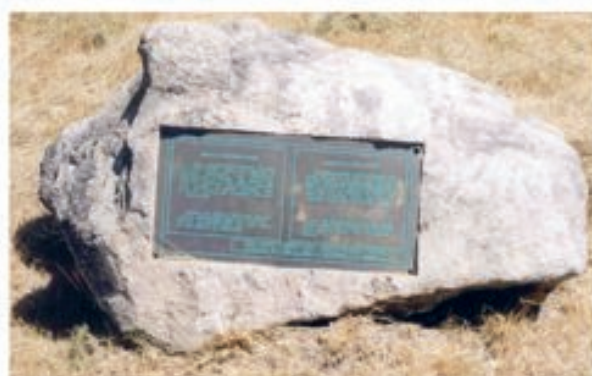
Figura 13. Sinalização da estação arqueológica.

Infelizmente, algumas das placas explicativas e sinalizadoras do povoado foram alvo de actos de vandalismo, tendo sido crivadas de balas. Por esse motivo, tiveram de ser elaboradas outras, que foram recolocadas nos seus lugares.

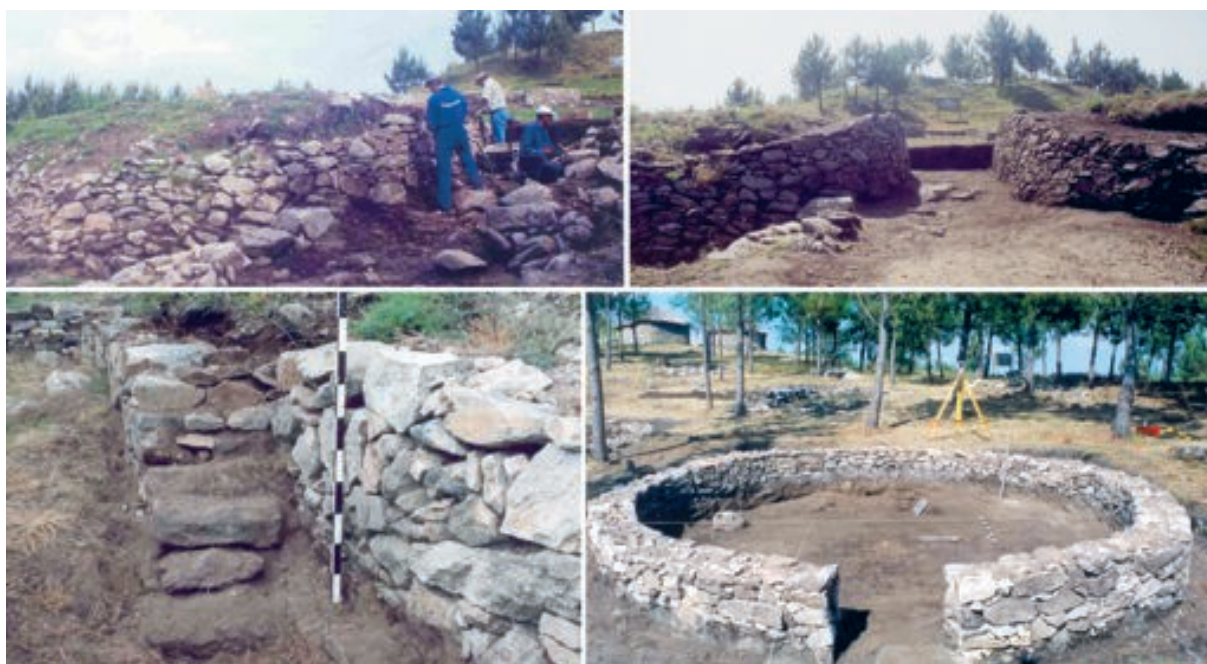
Figura 16. Intervenções posteriores a 1999.

restauraram-se duas novas estruturas escavadas, designadamente as cabanas 1H e 3H (Figura 16).
