Estudo, valorização e conservação preventiva de pintura sobre madeira da Igreja de Santa Maria, Mosteiro de Airões, Felgueiras

Alexandra Diogo Barreira

Dissertação de Mestrado em Património Artístico, Conservação e Restauro

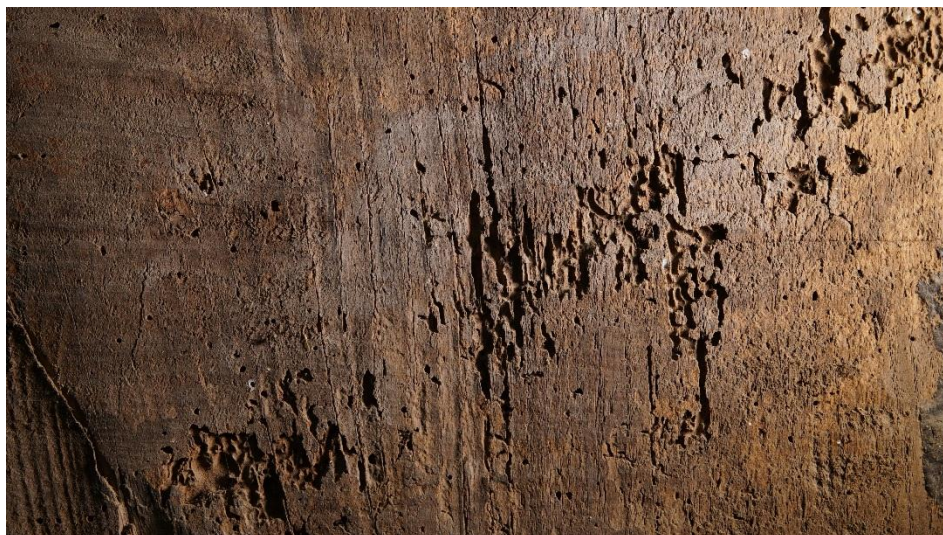
Figura 17 – Ataque biológico, (fotografia de Rui Ferreira).

As alterações climatéricas a que deve ter sido submetida causaram alterações acentuadas, tanto no suporte como na camada pictórica, apresentando manchas de vários tamanhos e intensidades, variando também a sua coloração, que nos sugere o ataque por parte de fungos.

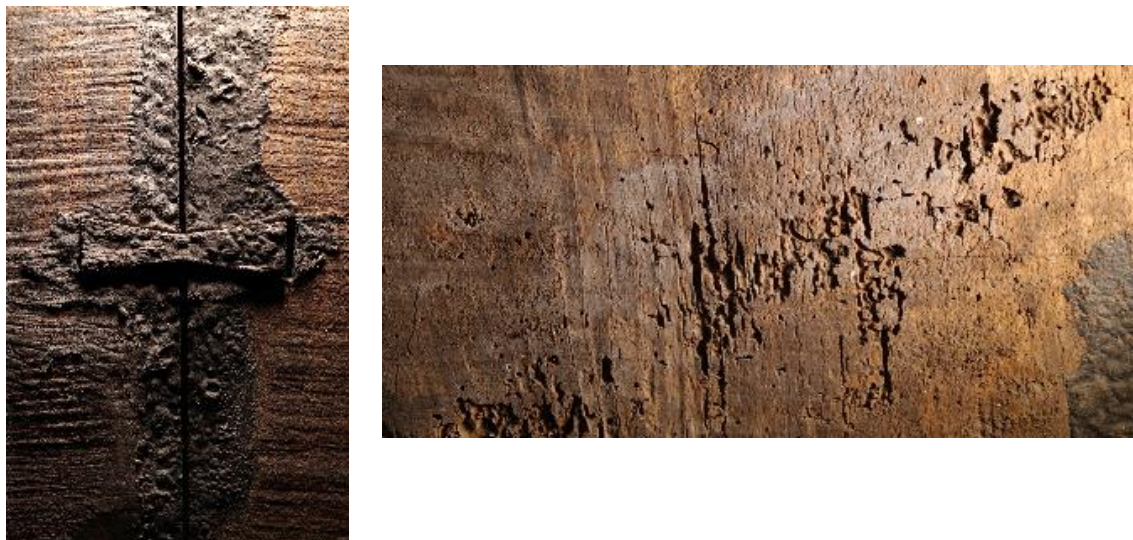
Figura 19 - Fotografia luz rasante pintura *Calvário*, tardoz, (fotografia de Rui Ferreira).

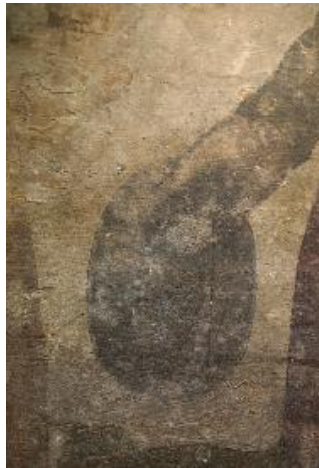
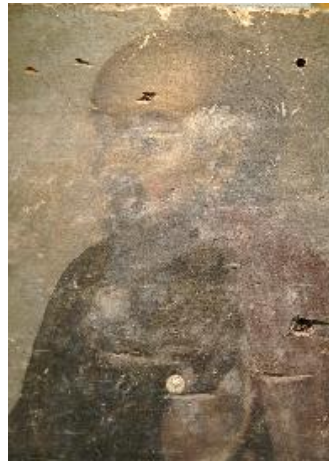
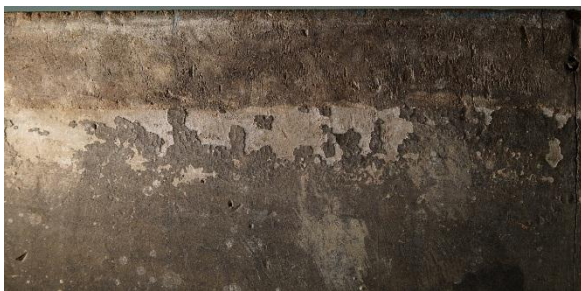
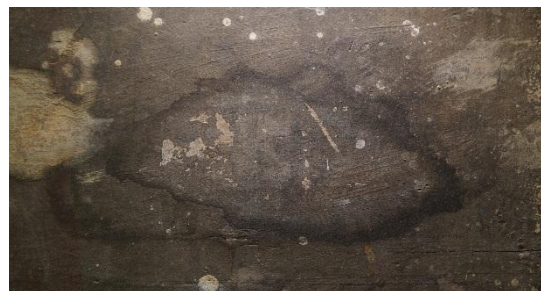
Figura 20 - Fotografia luz rasante pintura *Visitação*, frente, (fotografia de Rui Ferreira).

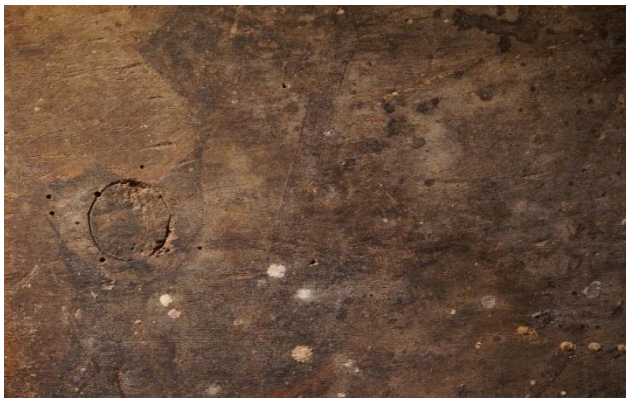
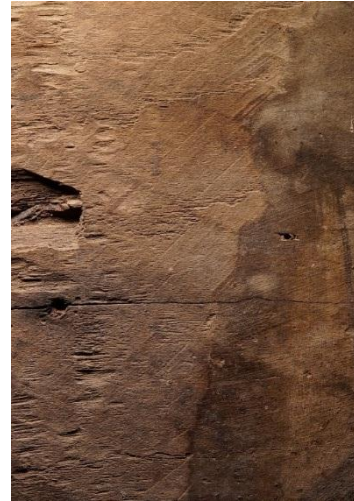
Figura 21 - Fotografia luz rasante pintura *Visitação*, tardo, (fotografia de Rui Ferreira).

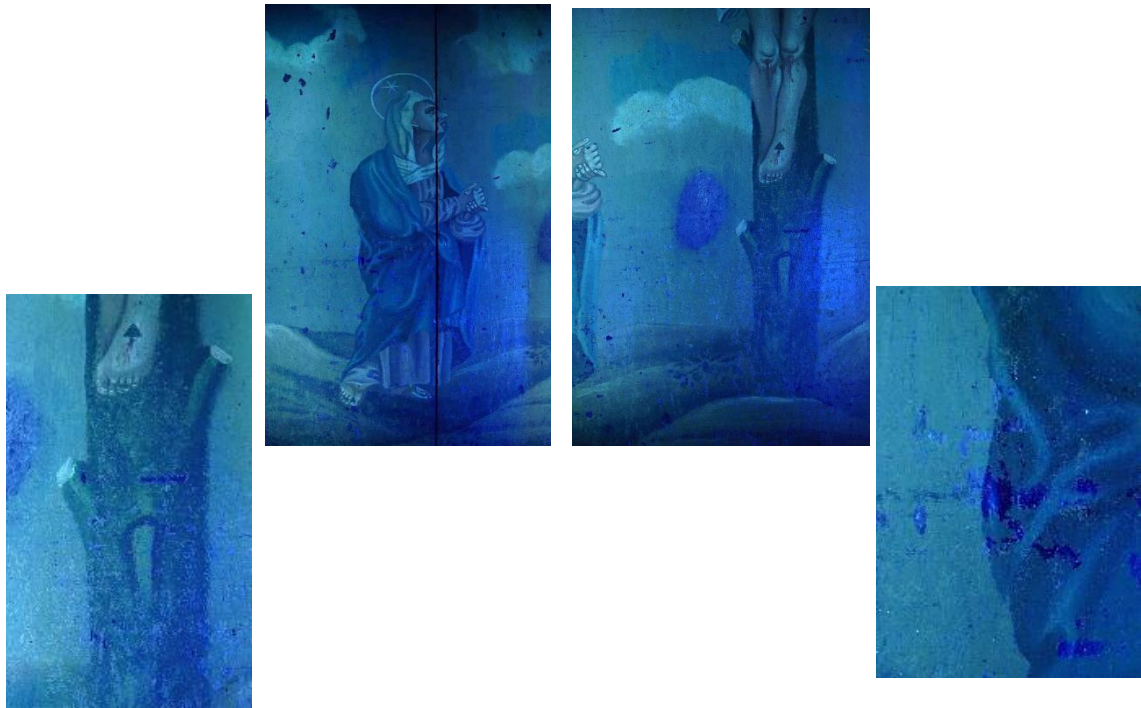
Figura 22- Fotografia ultravioleta pintura *Calvário*, (fotografia de Rui Ferreira).

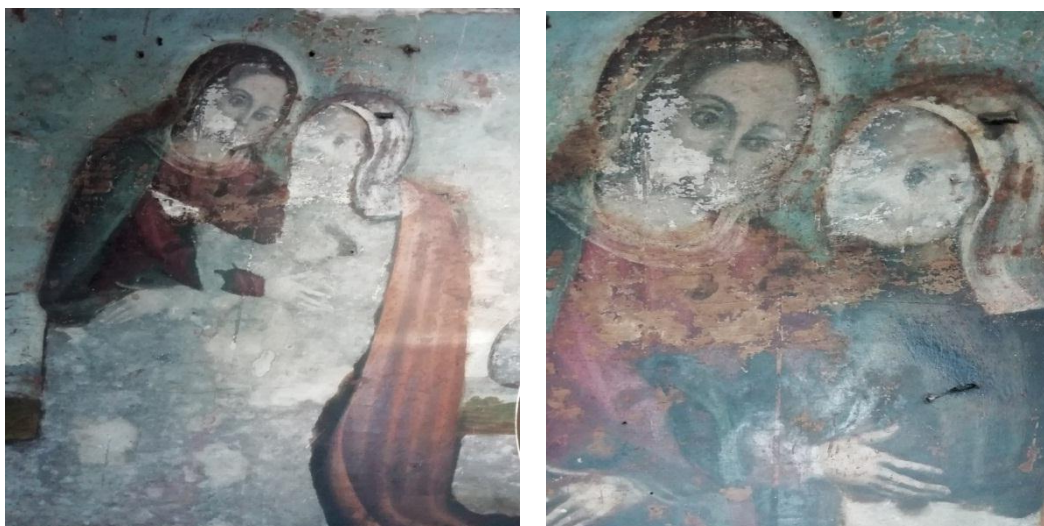
Figura 24 - Limpeza química, pormenor, (fotografia da Autora).

As intervenções já realizadas a esta pintura foram a limpeza mecânica, a limpeza química e a proteção final, ficando por realizar o tratamento do tardo da pintura.

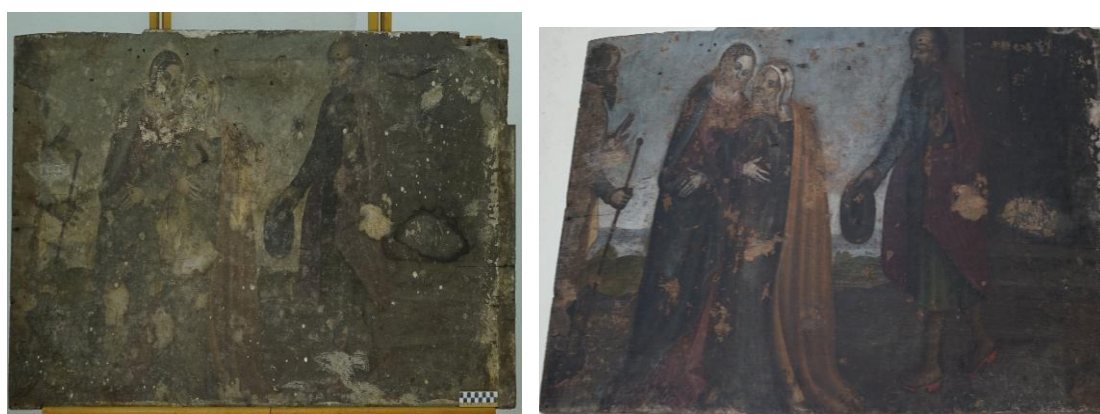
Figura 25 - Antes e depois da limpeza química, (fotografia de Rui Ferreira).

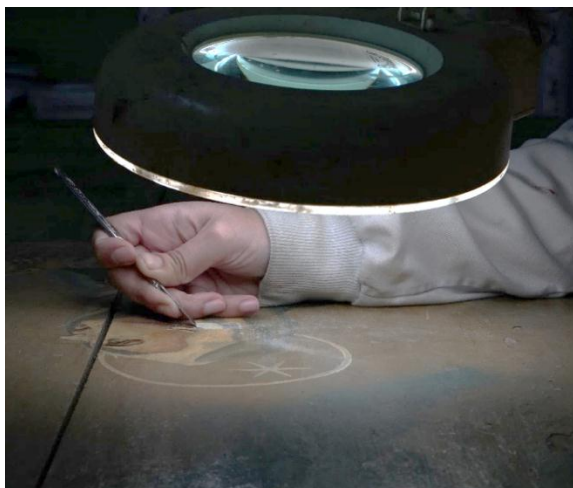
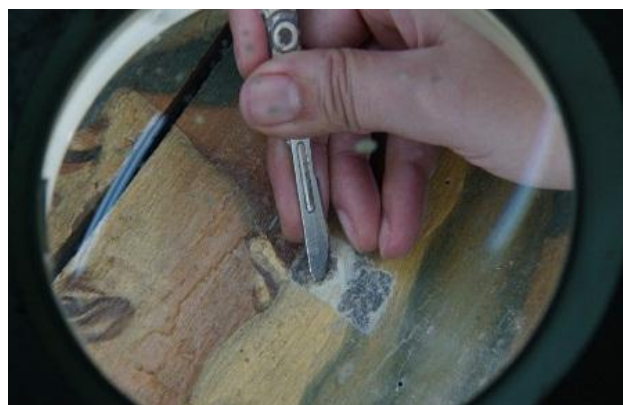
Fotografia 26 - Abertura de janelas no repinte, (fotografia de Rui Ferreira)

Em relação à pintura do *Calvário*, até ao término desta dissertação apenas realizámos a remoção das molduras, o que nos permitiu verificar uma boa parte do repinte, e a limpeza mecânica, assim como alguns testes de solventes para a remoção do repinte.

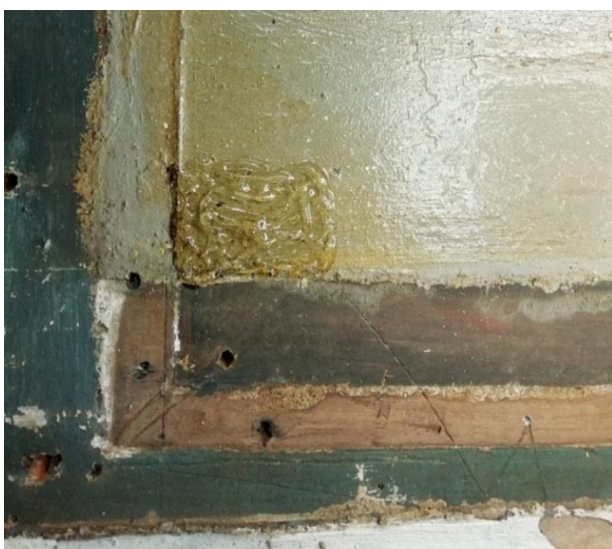
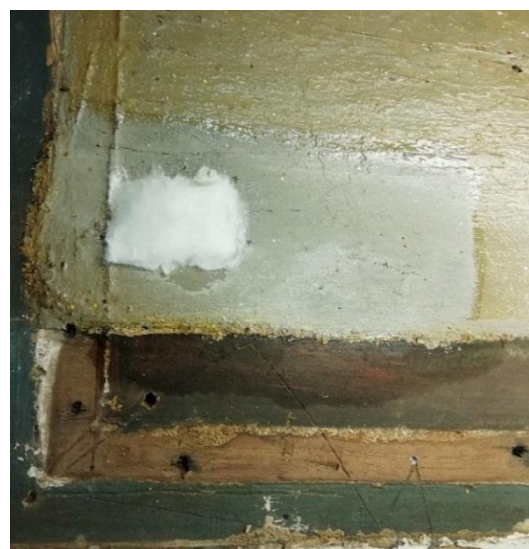
Fotografia 27 - Testes para a remoção de repinte, (fotografia da Autora).

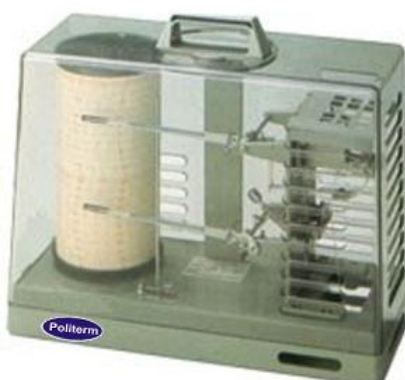
Figura 30 – Termohigrógrafo – (<http://www.politerm.com.br/Produto-c-1-Termohigrografo-Registrador-de-Temperatura-e-Umidade-modelo-POL-23-versao-77-77.aspx>), consultado em 24-02-2019.

Para a monitorização existem aparelhos de medição contínua, que nos permitem como referido anteriormente, registar as flutuações ao longo do tempo.

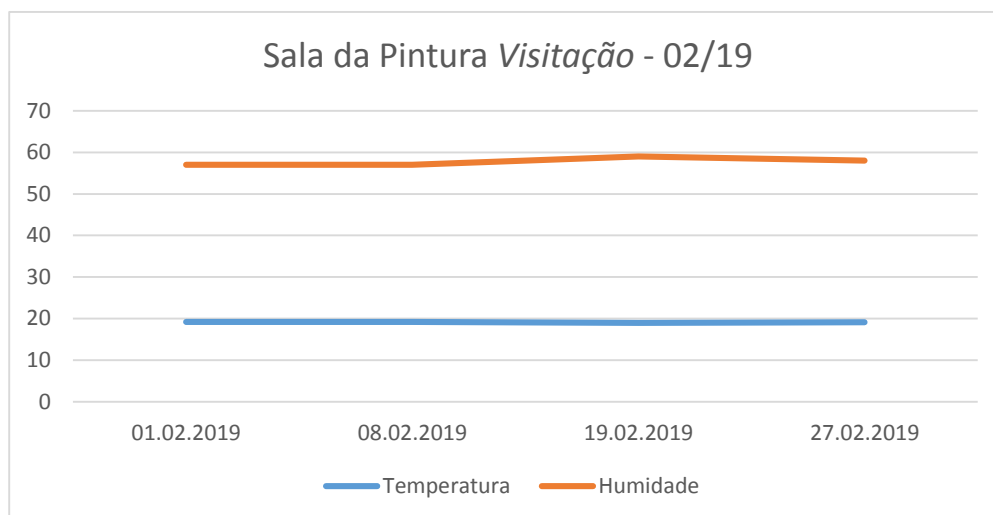
Gráfico 7 – Medições da sala da pintura Visitação, Fevereiro de 2019 (Autora).

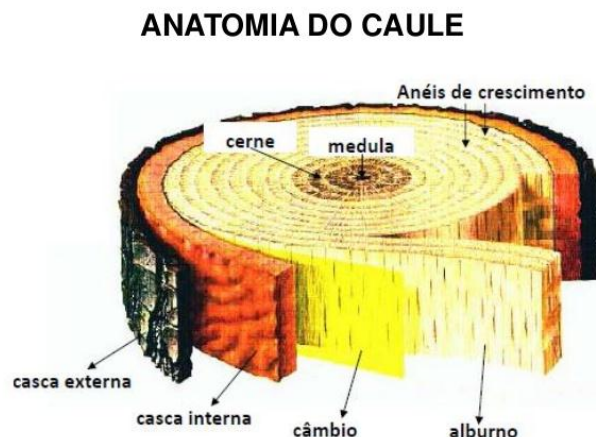
Figura 42 - Constituintes do tronco num corte transversal

Como demonstrado na seguinte figura 2, é possível distinguir no tronco, da casca para a medula, as seguintes partes:
