**CAMPANHA DE LIMPEZA, PROTECÇÃO,  
CARTOGRAFIA E SINALIZAÇÃO  
DO NÚCLEO MEGALÍTICO DE CHÃ DE LAMAS  
S. Martinho de Vascões**

Separata dos Cadernos de ARQUEOLOGIA e PATRIMÓNIO  
Edição da Câmara Municipal de Paredes de Coura  
Gabinete de Arqueologia e Património  
1992

**LOCALIZAÇÃO DO NÚCLEO MEGALÍTICO  
DE CHÃ DE LAMAS E PLACAS DE SINALIZAÇÃO**

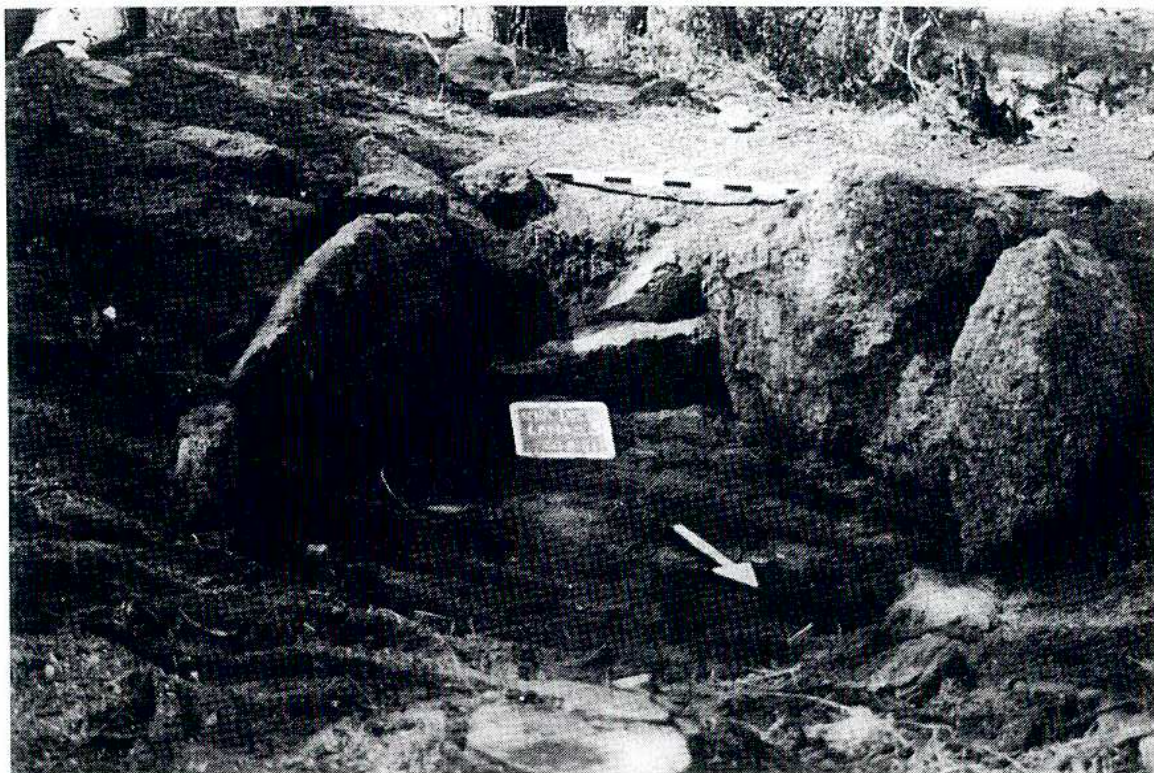
Foto 1 - A cratera da Mamoa 3 após a limpeza, com os cinco esteios que definem a câmara.

A Mamoa 3 é a única que se adapta perfeitamente às descrições de Narciso A. da Cunha, especialmente no que diz respeito à orientação e largura do corredor, ao número de esteios e à configuração da câmara. Na realidade, a sanja de violação actualmente visível orienta-se sensivelmente a leste (S/NE) e possui cerca de 1 m de largura; o número de esteios conservados é de cinco, dispostos de uma forma semi-circular. O único ponto discordante diz respeito à profundidade atingida, que nos parece demasiada para as características do monumento.

Os ortostatos ameaçam tombar se não houver uma pronta intervenção que contrarie este facto. Pela nossa parte, apenas depositamos alguma terra no centro da câmara, no sentido de adiar a queda dos esteios.

Dois dos esteios estão fragmentados, um deles um pouco esfacelado e os outros dois praticamente intactos. Três são em granito porfiróide de grão grosseiro, um de grão médio e o outro de grão fino.

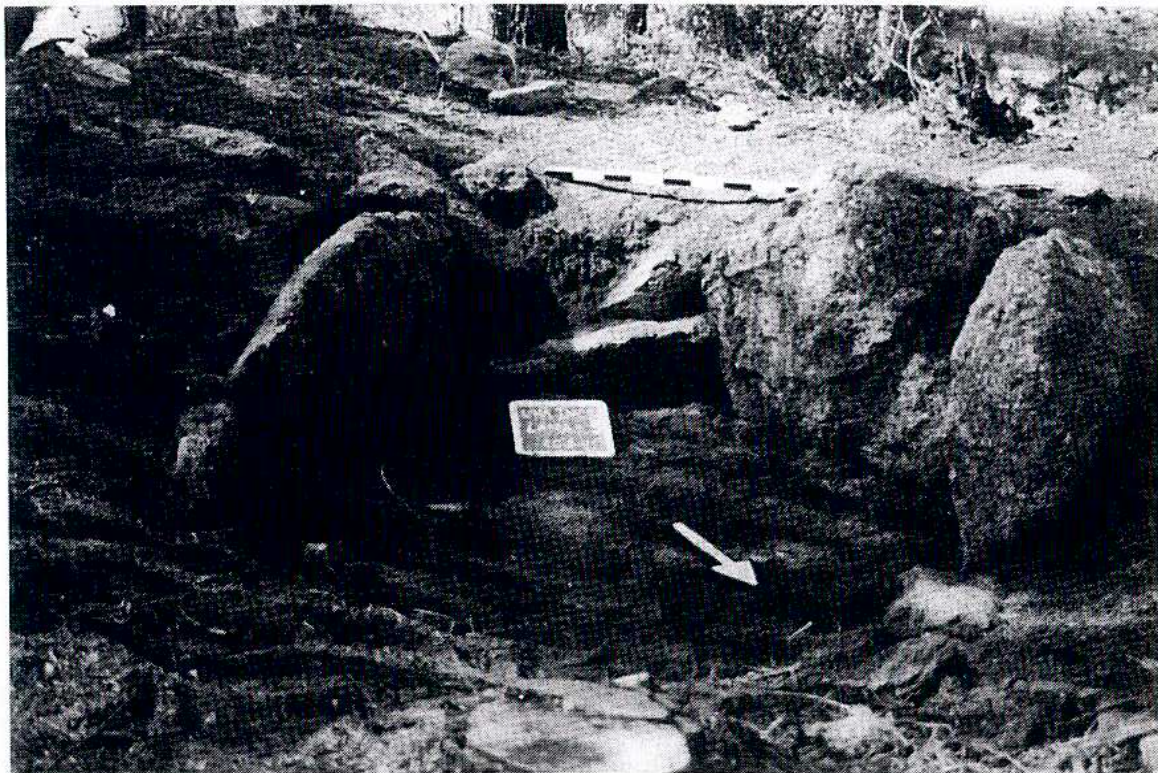
Foto 1 - A cratera da Mamoa 3 após a limpeza, com os cinco esteios que definem a câmara.

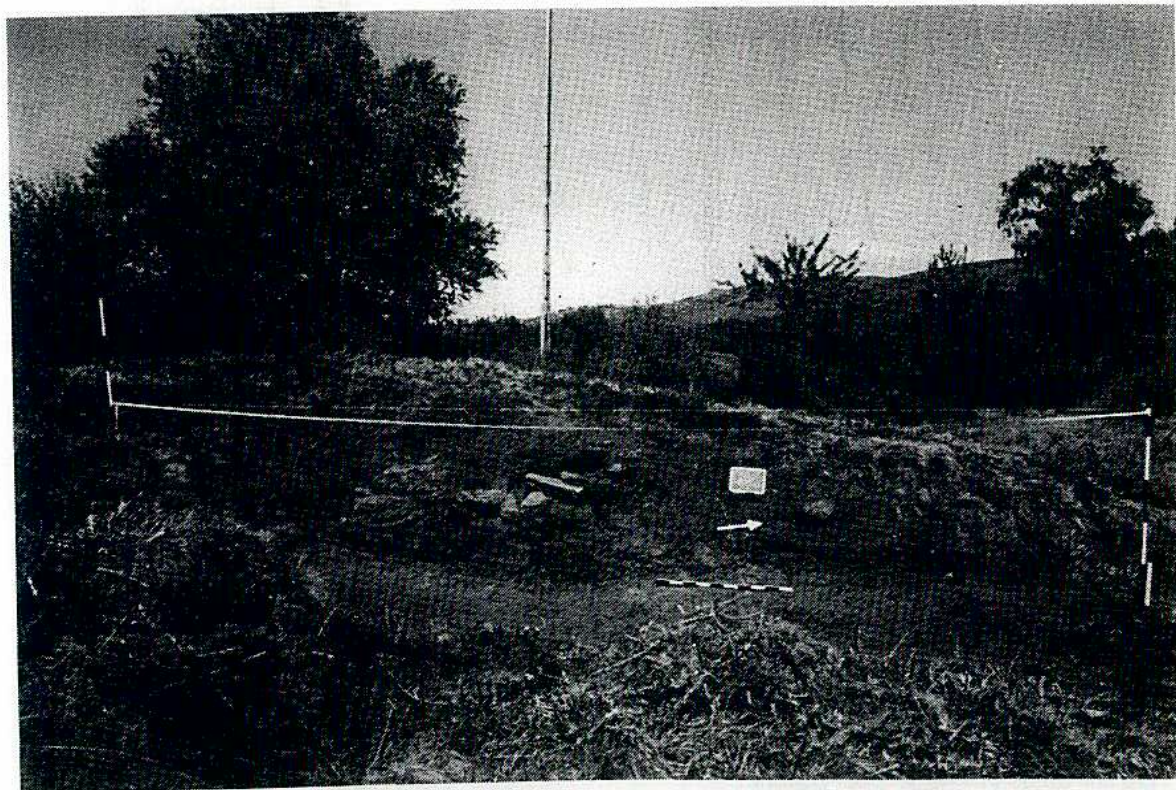
Foto 3 - O corte estratigráfico resultante da vala feita na M4.

Não existe nenhum esteio conservado, pois a abertura da vala destruiu por completo a zona da câmara. O facto da vala se orientar sensivelmente a leste leva-nos a pressupor que, a ter existido, também o corredor desapareceu totalmente.

A larga vala, com cerca de 4 metros, ultrapassa largamente o meio da mamoa, indo até à sua periferia, com cerca de 10 metros.

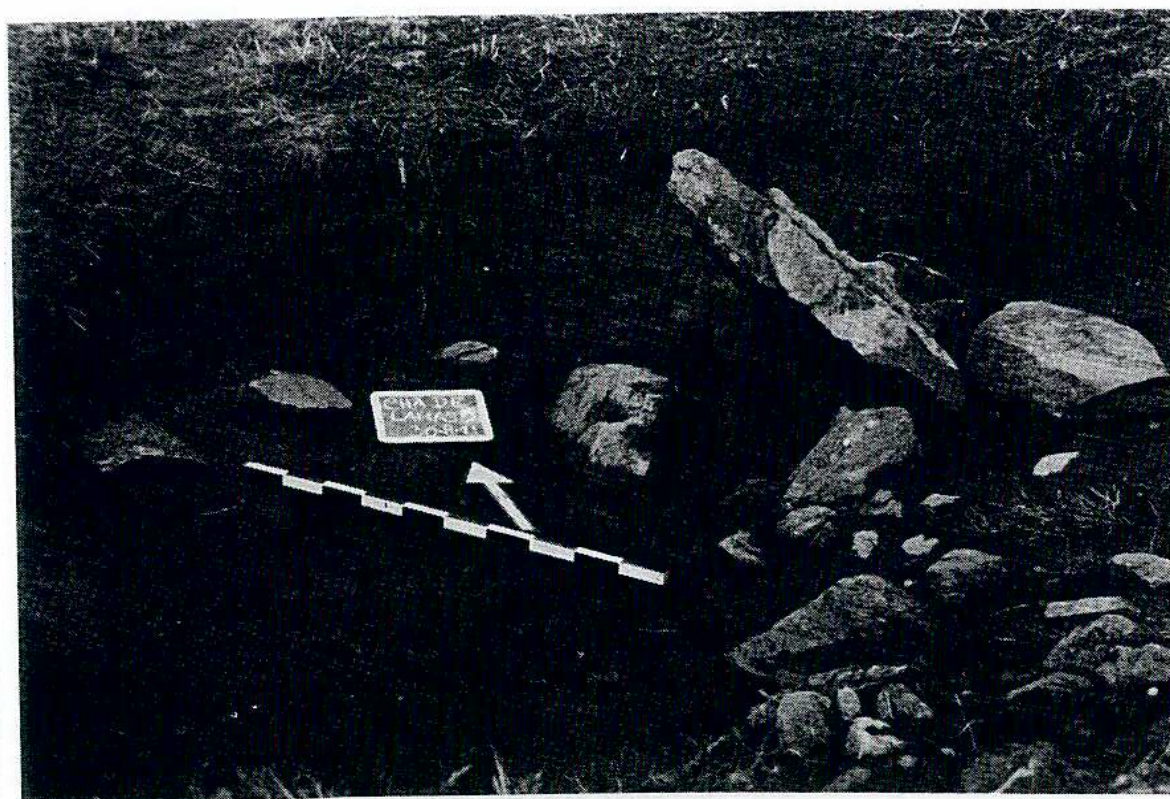
Foto 5 - A cratera da M5 com o grande esteio aí existente.

É visível o topo de um esteio em xisto pelítico com muita mica, que deverá ser de grandes dimensões, estando bastante inclinado para o centro da cratera. É interessante, pois dos esteios visíveis em todo o núcleo, é o único elaborado em xisto pelítico com muita mica. Apresenta a superfície interna visível muito polida.
