# RECUPERACIÓN DEL HOTEL AVELINO

COMO INTERVENIR EN LA RUINA DEL HOTEL AVELINO

EN MONDARIZ-BALNEARIO (GALICIA)

VOLUMEN I – PIEZAS ESCRITAS

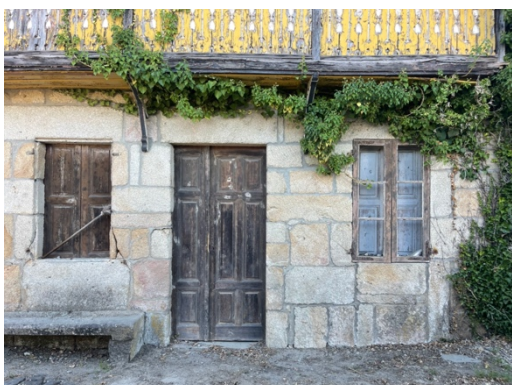
<b>PATOLOGÍA 2:</b>	FISURAS
<b>TIPO:</b>	FÍSICA
<b>LOCALIZACIÓN:</b>	FACHADA ESTE DE LA VIV. Y FACHADA ESTE DE LA GALERIA

*Ilustración 105. Fachada este de la vivienda de trabajadores (2022). Fuente: Sheila Villar Gonzalez.*

También pueden aparecer, por los cambios de temperatura, como aparentemente ocurrió en el Hotel Avelino.

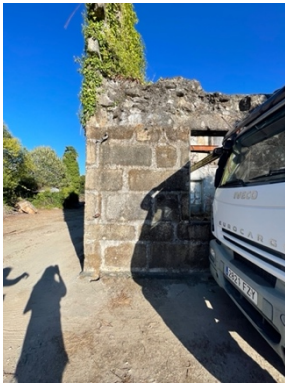
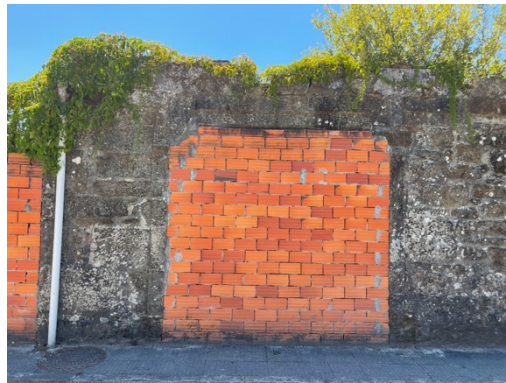
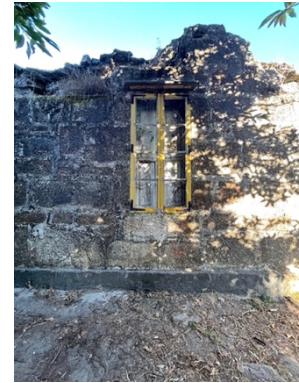
<b>PATOLOGÍA 3:</b>	EROSIÓN
<b>TIPO:</b>	FÍSICA
<b>LOCALIZACIÓN:</b>	FACHADA N Y OE DEL HOTEL Y FACHADA N DE LAS COCHERAS

Aparentemente, la erosión que se encuentra en el volumen hotelero fue provocado por el impacto que los fenómenos naturales (el agua y el viento) ejercen sobre el material. Este fenómeno se vio favorecido por la pérdida tanto de las cubiertas, como de parte de la fachada oeste del volumen.

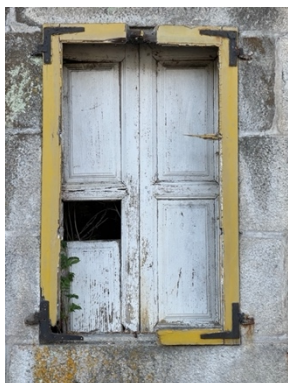
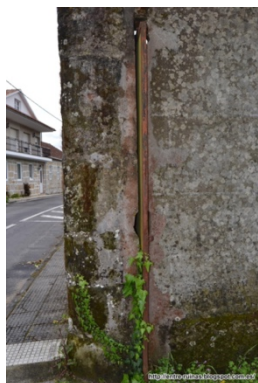
<b>PATOLOGÍA 4:</b>	MANCHA
<b>TIPO:</b>	QUÍMICA
<b>LOCALIZACIÓN:</b>	MARCO VENTANA Y PORTAL CORREDERA

En el caso del Hotel Avelino, la cromatización que sufre es de tipo tinción. La tinción es un cambio cromático de extensión limitada, en este caso es producida por el óxido de los hierros, que tras la oxidación por el agua se produce una tinción sobre la piedra.

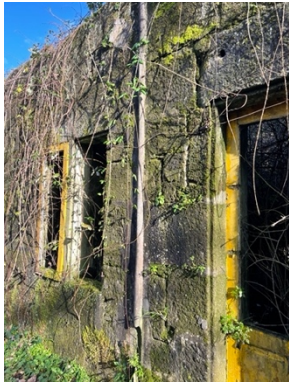
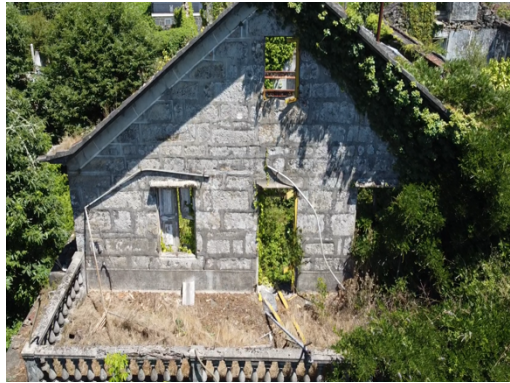
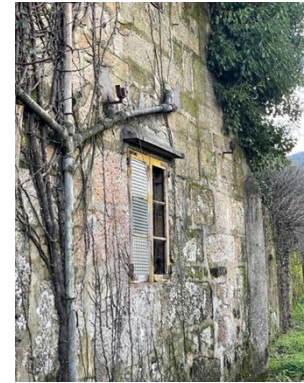
<b>PATOLOGÍA 5:</b>	ELEMENTOS NO FUNCIONALES
<b>TIPO:</b>	FÍSICA Y QUÍMICA
<b>LOCALIZACIÓN:</b>	TODAS LAS FACHADAS EXTERIORES DEL CONJUNTO

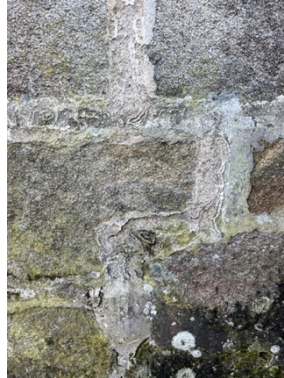
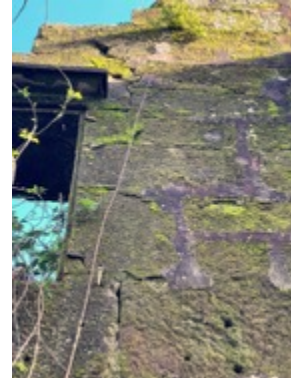
<b>PATOLOGÍA 6:</b>	JUNTAS DETERIORADAS
<b>TIPO:</b>	MECÁNICA Y FÍSICA
<b>LOCALIZACIÓN:</b>	TODAS LAS FACHADAS EXTERIORES DEL CONJUNTO

degradado a través de métodos mecánicos y después se aplicará un mortero nuevo. Esta argamasa será a base de cal hidráulica natural y aplicada en las juntas siguiendo un lenguaje estético similar al original. Finalmente, se tratarán las fisuras de los elementos pétreos, mediante inyección de resina epoxi y saneamiento con argamasa a base de cal hidráulica natural.

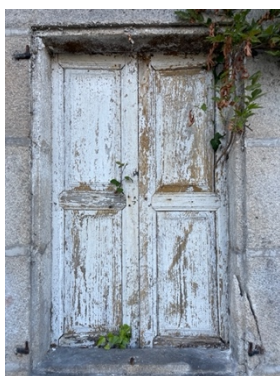
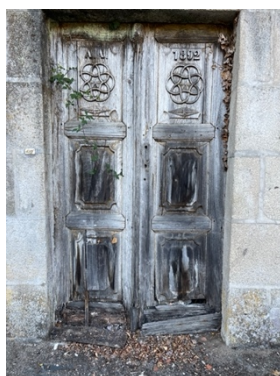
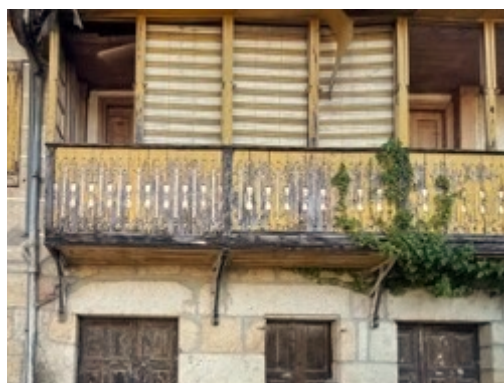
**TIPO:** QUÍMICA

**LOCALIZACIÓN:** TODAS LAS VENTANAS Y PUERTAS

En el caso del Hotel Avelino, aparentemente esta alteración cromática viene dada por la desecación, debido a los altos niveles de humedad que están contenidos en las maderas y que produce que estas se resequen, debido a la absorción de las micro fisuras que existen en las fibras y que provocan la desecación.

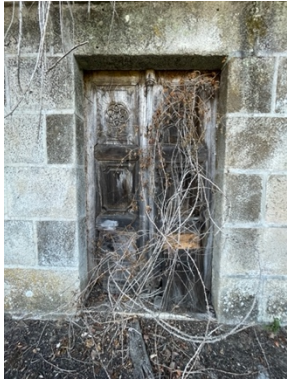
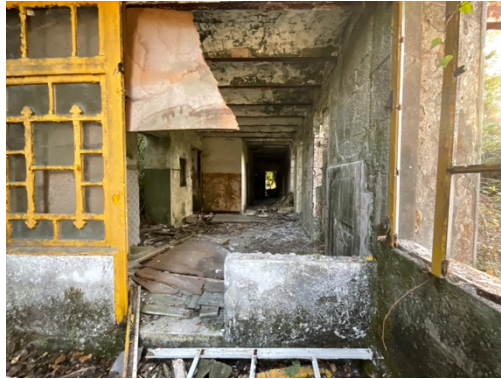
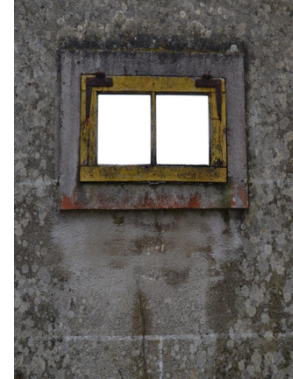
<b>PATOLOGÍA 2:</b>	COLONIZACIÓN BIOLÓGICA
<b>TIPO:</b>	FÍSICA Y QUÍMICA
<b>LOCALIZACIÓN:</b>	TODAS LAS VENTANAS Y PUERTAS

Por otro lado, los ataques de los hongos también es una patología que puede ser peligrosa, debido a que puede desencadenar la putrefacción del material. Este fenómeno se debe a la presencia de agua y la escasez de ventilación.

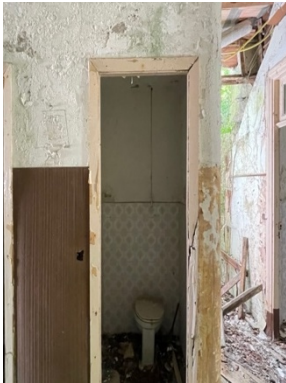
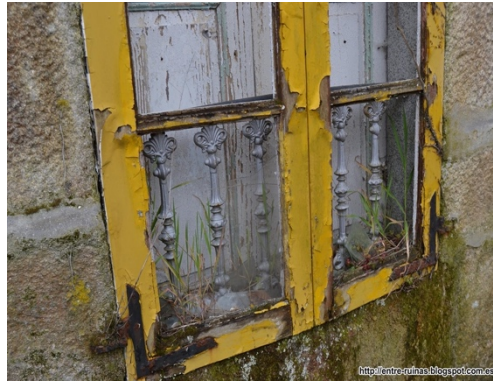
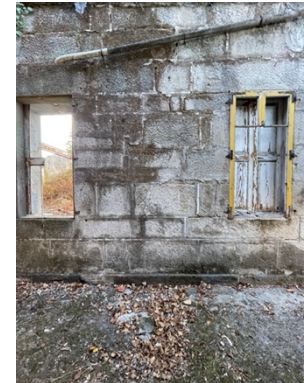
<b>PATOLOGÍA 3:</b>	DESCAMACIÓN
<b>TIPO:</b>	FISICA
<b>LOCALIZACIÓN:</b>	TODAS LAS CARPINTERIAS

Al igual que en el caso anterior, está pérdida viene agravada con la presencia de los agentes atmosféricos, como ocurre cuando la humedad alcanza las fisuras de la madera y falta de mantenimiento (Cedrián, 2011).

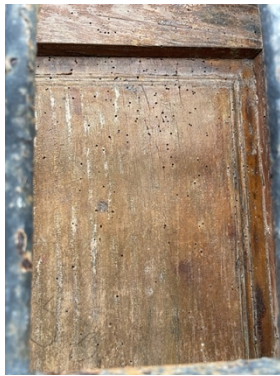
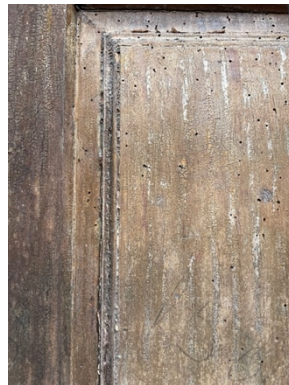
**PATOLOGÍA 5:** INFESTACIÓN  
**TIPO:** FISICA  
**LOCALIZACIÓN:** VENTANAS VIVIENDA TRABAJADORES

Estas lesiones están consideradas como lesiones graves debido a que afectan directamente a las propiedades mecánicas que el material tiene y terminan derivando en otras lesiones.

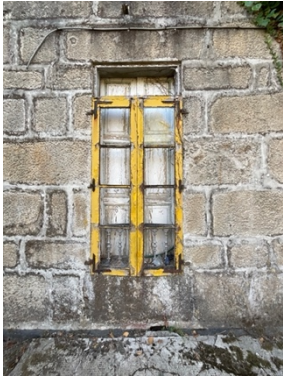
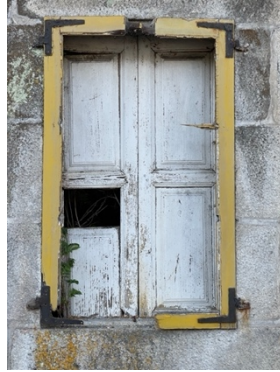
<b>PATOLOGÍA 6:</b>	OXIDACIÓN
<b>TIPO:</b>	QUIMICA
<b>LOCALIZACIÓN:</b>	TODAS LAS CARPINTERIAS

La corrosión de los elementos metálicos es una de las características propias que estos elementos tienen, esta propiedad, se ve potenciada con la pérdida de la cubierta del edificio hotelero, debido a que se pierde la protección al agua y estos elementos no están preparados para ese nivel de humedad.

Las carpinterías de madera del conjunto (en especial el volumen del Hotel) al estar en contacto con los elementos metálicos, acaba obteniendo la patología de oxidación.

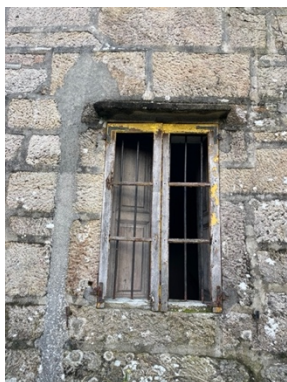
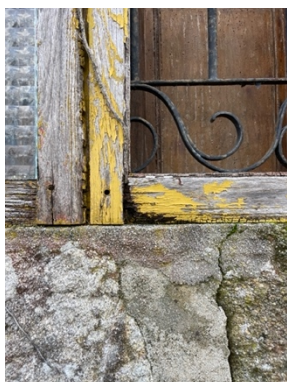
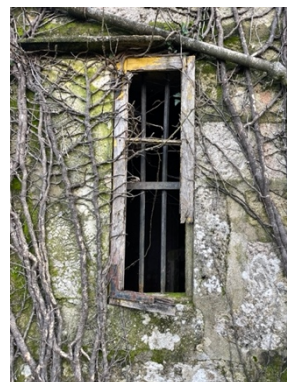
<b>PATOLOGÍA 7:</b>	PUDRICIÓN
<b>TIPO:</b>	FISICA Y QUIMICA
<b>LOCALIZACIÓN:</b>	CARPINTERIAS VIVIENDA TRABAJADORES

Esta alteración que produce la descomposición de la madera está provocada por los hongos de la pudrición, que producen lesiones en el material al disolver los nutrientes que la propia madera tiene.

Esta patología acaba provocando la pérdida de la densidad y, por consiguiente, la pérdida de la resistencia, por lo tanto las propiedades de la madera se ven afectadas.

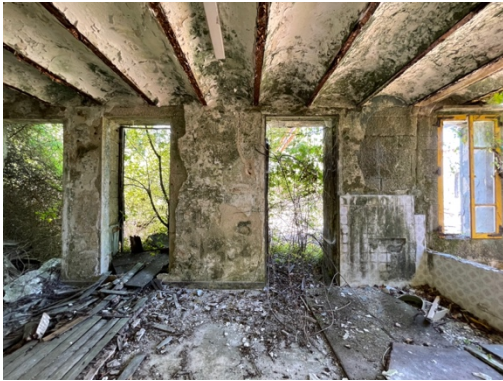
<b>PATOLOGÍA 1:</b>	CARBONATACIÓN – OXIDACIÓN DE LA ARMADURA
<b>TIPO:</b>	FISICA Y QUIMICA
<b>LOCALIZACIÓN:</b>	TECHO SALA DE JUEGO PB Y TECHO DE LA GALERIA PB

En este caso, primeramente, se retirarán todas las partes de este material que se encuentren en un mal estado. En las zonas carbonatadas, se debe retirar el material dejando libre la zona de la armadura. Esta debe quedar con un espacio de 2cm en la parte posterior para así permitir al material de reparación envolver las barras y que estas queden en un buen estado. Además, es importante limpiar bien el acero antes de colocar el hormigón de reparación, para así eliminar la corrosión que pueda existir en este. Para poder tratar la corrosión de una manera correcta, se tendrá que lijar, cepillar o chorrear con arena la armadura. Este método será elegido según las garantías de una completa eliminación del óxido. Si estas armaduras por su contrario se encuentran muy debilitadas, tendrán que ser sustituidas por otras que se solapen y suelden con alambres a las ya existentes. Tras el tratamiento de las armaduras, las áreas de laguna serán rellenas con hormigón de reparación.

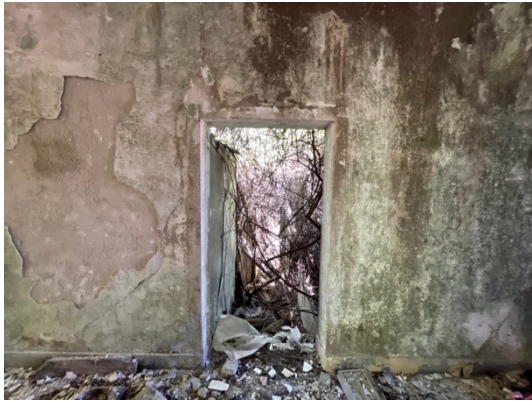
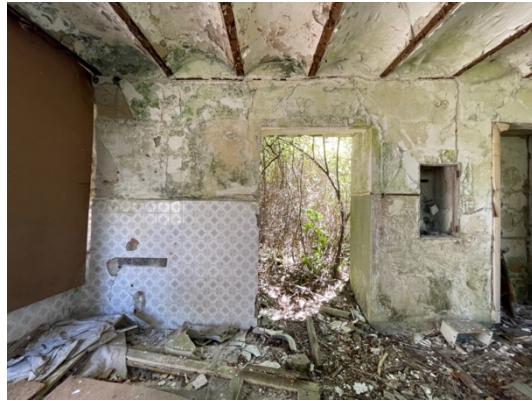
**TIPO:** FÍSICA Y QUÍMICA

**LOCALIZACIÓN:** TODAS LAS PAREDES

Todas las biocolonizaciones están determinadas por las condiciones ambientales del lugar, por lo tanto, dependen de la humedad, temperatura o polución (Herrera *et al.* 2004). Estas colonizaciones utilizan los sustratos existentes en el hormigón como fuente de alimentación, liberando sustancias alcalinas y ácidas que promueven el deterioro de las estructuras de manera progresiva (Tatis Castro & Liliana Barbosa, 2012).

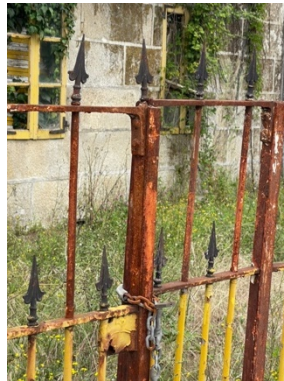
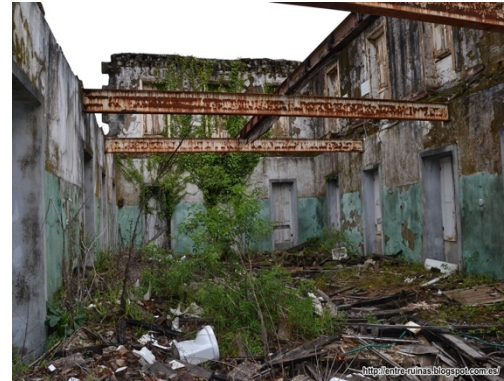
<b>PATOLOGÍA 1:</b>	CORROSIÓN
<b>TIPO:</b>	QUIMICA
<b>LOCALIZACIÓN:</b>	TODAS LAS ESTRUCTURAS DE HIERRO, LAS PIEZAS DE LAS V Y PUERTA

La corrosión es una característica química de los metales que aparece con la interacción del medio y el propio metal. El metal no actúa igual cuando hay humedad, es por esto por lo que, en los refuerzos estructurales del Hotel Avelino, aparece esta patología.

Este metal no estaba preparado para esos niveles de humedad, pero con la pérdida de la cubierta, la protección al agua desaparece (Broto, 2006). Lo mismo ocurre con la corrosión presente en las piezas metálicas de las carpinterías y puertas.

En relación con la corrosión de los elementos metálicos, se deberán retirar todas las capas de oxidación a través de cepillos, escobas y lijas. Tras este proceso, será aplicado un producto inversor de corrosión que deberá ser protector, sin brillo e incoloro. En las zonas que se encuentren en un peor estado, el material deberá ser sustituido por elementos de igual naturaleza y serán soldados a los elementos existentes. Se deberá proceder a correcciones en las

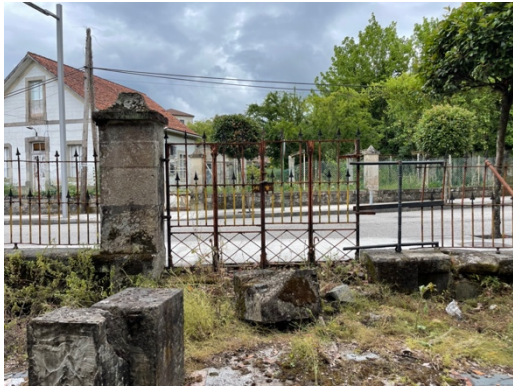
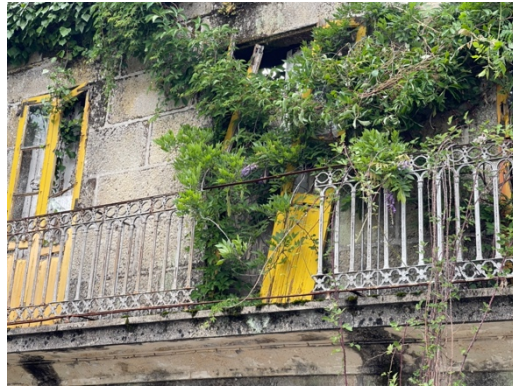
**TIPO:** MECÁNICA

**LOCALIZACIÓN:** BARANDILLA ALZADO ESTE Y ZONA ENTRADA VERJA MURO EXT

La falta de elementos tanto de la barandilla del piso superior de la fachada Este del volumen del antiguo Hotel, junto con la falta de elementos que se ubica en el momento de entrada hacia las puertas principales del volumen hotelero, en la barandilla del muro exterior fueron el resultado del estado de abandono en el que se encuentra toda la parcela. Además, como ya se dijo anteriormente, el estado de abandono y por lo tanto la falta de mantenimiento provoca que los fenómenos naturales como son la lluvia, el sol, las heladas, etc. Actúen permanentemente sobre estos elementos provocando su deterioro, el deterioro constante y la falta de mantenimiento acabo provocando la perdida de material en estas zonas.

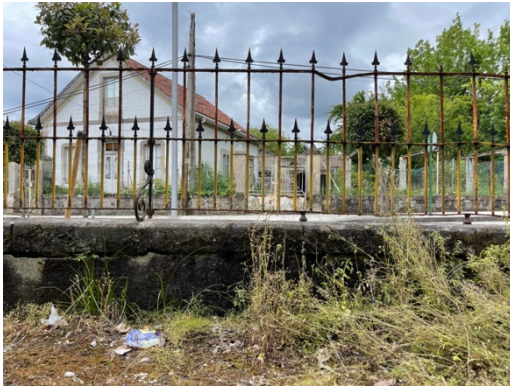
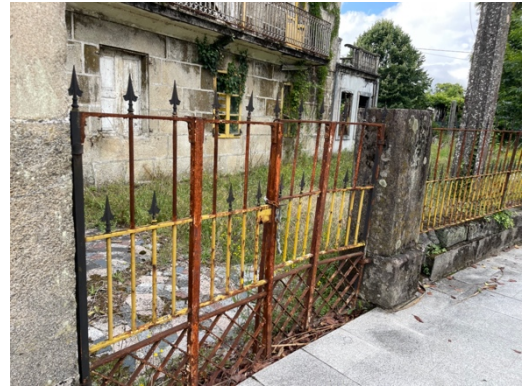
<b>PATOLOGÍA 3:</b>	DEFORMACIONES
<b>TIPO:</b>	FÍSICA Y MECÁNICA
<b>LOCALIZACIÓN:</b>	BALCONES Y VERJAS DE LOS MUROS EXTERIORES

Las lesiones que se presentan a simple vista sobre este complejo son lesiones sustanciales producidas por la oxidación.

El metal al entrar en reacción con el oxígeno del aire o con el agua, genera una capa de óxido metálico que puede terminar derivando en la pérdida de la capacidad de resistencia del propio elemento. Además, con el estado de abandono en el que se encuentra el conjunto, la acumulación de agua y humedad sobre estas piezas no fue tratado ni prevenido, por lo tanto, es el próximo óxido el que acaba debilitando la pieza metálica, llegando a producir su rotura.

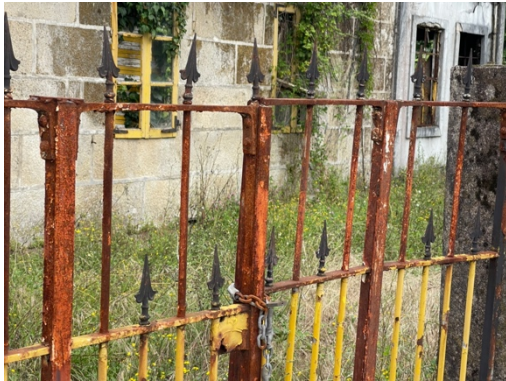
<b>PATOLOGÍA 4:</b>	DESCAMACIÓN DE TINTAS
<b>TIPO:</b>	FÍSICA
<b>LOCALIZACIÓN:</b>	BALCONES Y VERJAS DE LOS MUROS EXTERIORES
